## Anlage 8:

### Beschreibung des Ist-Zustandes und der Sanierungsmaßnahmen auf Basis der Situationsanalyse 2001

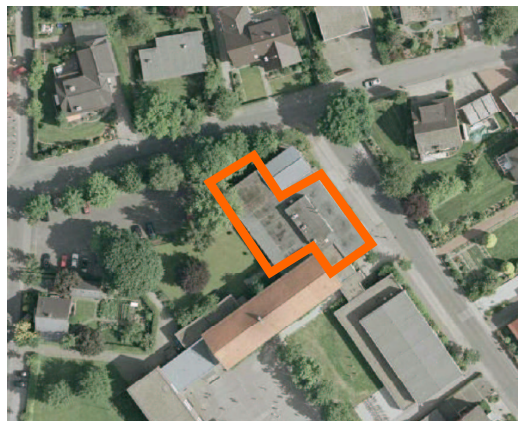
#### HALLENBAD AMELSBÜREN

| Dachkonstruktion | Flachdach als Warmdach, 4 cm Korkdämmung |
| Fassade | Verblendung ohne Dämmlage, Glasfassade abgängig, durchbindende ungedämmte Stahlbetonbalken |
| Decke Schwimmhalle | vertikale Holzlamellen optisch mangelbehaftet, Aufhängung unter Beobachtung |
| Heizungs- Lüftungstechnik | Lüftungsanlage ohne Mängel, Heizungsanpassung in den Bauabschnitten, Wärmepumpe außer Betrieb |

| | Umsetzungsjahr | Richtkosten |
|---|---|---|
| Dach- und Fassadensanierung, Erneuerung der abgehängten Decke, Fliesenerneuerung Becken | 2009 | 535.000,00 € |
| Sanierung Umkleiden und Sanitärbereiche | 2009 | 215.000,00 € |

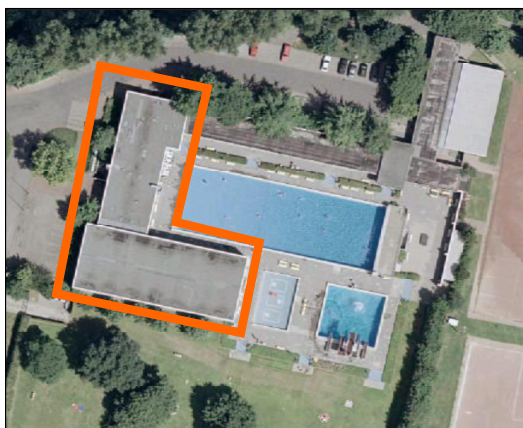
## HALLENBAD HANDORF

| Dachkonstruktion | Flachdach sanierungsbedürftig |
| Fassade | Glasfassade mittleren Zustands,<br>Trapezblechverkleidung mit niedrigem Dämmstandard.<br>Ontik einer Industriehalle |
| Becken | Schwimmerbecken Betonsanierung notwendig |
| Beckenköpfe | gemischte Rinnensysteme, undicht<br>Nichtschwimmerbecken ohne hygiensch erforderlichen Überlauf |
| Beckenumgänge | optische Mängel an der Verfliesung |

| | Umsetzungsjahr | Richtkosten |
|---|---|---|
| Sanierung Becken, Beckenköpfe und Erneuerung Wassertechnik, Einbau BHKW, Solaranlage | 2007 | 900.000,00 € |
| Dach- und Fassadensanierung, Umbau des Eingangsbereichs, Sanierung Umkleiden und Sanitärbereiche | 2008 | 2.205.000,00 € |

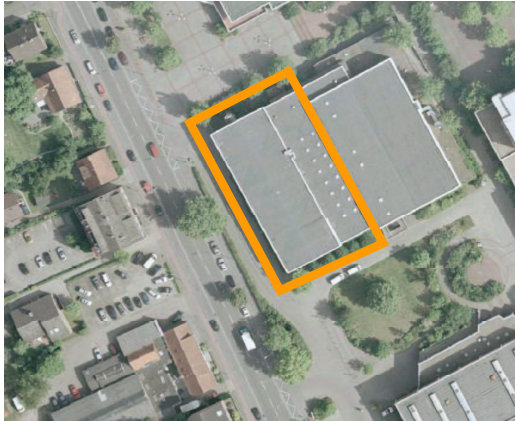
### HALLENBAD HILTRUP

| Fassade | Glasfassade und Alu-Verkleidung mit niedrigem Dämmstandard, mittlerer Zustand |
| Becken | sanierungsbedürftig |
| Beckenköpfe | Umbau der Rinnensysteme mittelfristig erforderlich |
| Beckenumgänge | Kleinmosaik, sanierungsbedürftig |
| Umkleide | stark sanierungsbedürftig, sehr schlechter Zustand |
| Sanitärbereiche | sanierungsbedürftig, schlechter Zustand |

| | Umsetzungsjahr | Richtkosten |
|---|---|---|
| Sanierung der Umkleidebereiche, Zugang | 2007 | 765.000,00 € |
| Fassadensanierung, Sanierung Becken und Beckenumgang | 2010 | 3.700.000,00 € |

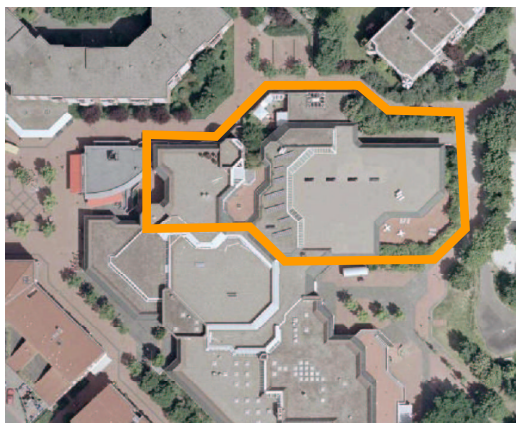
## HALLENBAD KINDERHAUS

| Dachkonstruktion | ohne Mängel, Abdichtung tlw. erneuerungsbedürftig |
| Becken | Erneuerung der Fliesen mittelfristig erforderlich |
| Beckenköpfe | Erneuerung mittelfristig erforderlich |
| Beckenumgänge | Verfliesung aus der Wände sanierungsbedürftig |
| Umkleide | Aufbewahrungsschränke und Kabinen abgänglich |
| Heizungs- Lüftungstechnik | Lüftung kombiniert mit Bürgerzentrum, stark abgänglich |

| | Umsetzungsjahr | Richtkosten |
|---|---|---|
| Erneuerung der Heizungs- Lüftungstechnik in Kombination mit dem Bürgerzentrum | 2005 ff | 1.850.000,00 € |
| Erneuerung Umkleidebereich | 2007 | 550.000,00 € |
| Sanierung Becken und Beckenumgang | 2009 | 1.770.000,00 € |

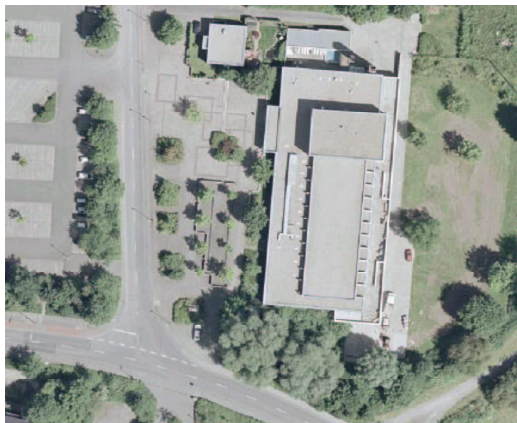
## HALLENBAD OST

| Becken | sanierungsbedürftig / Hubboden |
| Beckenköpfe | abgänig, versandeter Mörtel |
| Wassertechnik | Verrohrung abgänig, Filter erneuert in 2002 |

| | Umsetzungsjahr | Richtkosten |
|---|---|---|
| Anpassung der Wassertechnik | 2008 | 95.000,00 € |
| Erneuerung Umkleidebereich und Eingang | 2008 | 475.000,00 € |
| Sanierung Becken und Beckenköpfe | 2008 | 1.150.000,00 € |

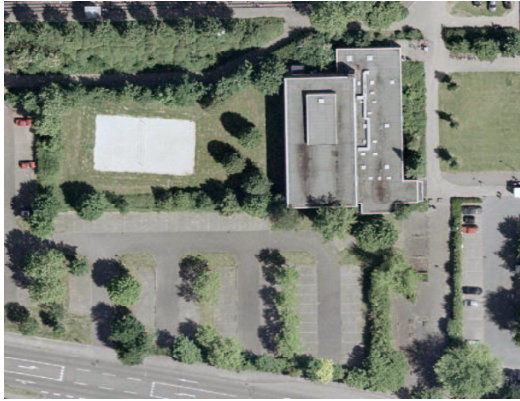
## HALLENBAD ROXEL

| Dachkonstruktion | Flachdachsanierung Umkleidetrakt erforderlich |
| Beckenköpfe | tiefliegender Wasserspiegel, Umbau mittelfristig |
| Beckenumgänge | Patchwork aus diversen Fliesenarten |
| Wassertechnik | sanierungsbedürftig |

| | Umsetzungsjahr | Richtkosten |
|---|---|---|
| Sanierung Becken und Beckenumgang, Erneuerung der Wassertechnik | 2009 | 1.480.000,00 € |
| Sanierung Umkleide und Sanitärbereich | 2013 | 410.000,00 € |

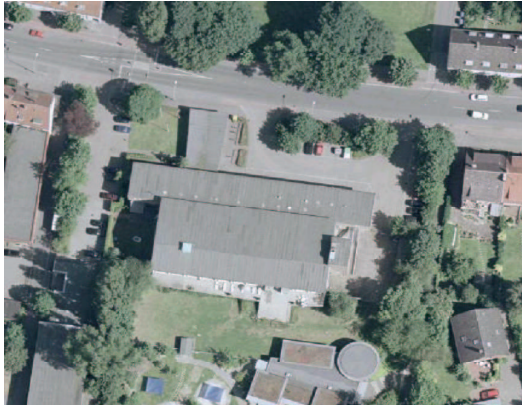
## HALLENBAD SÜD

| Dachkonstruktion | sanierungsbedürftig |
| Fassade | Glasfassade abgängig, Verblendschale angegriffen |
| Becken | sanierungsbedürftig |
| Beckenköpfe | tiefliegendes Rinnensystem |
| Decke Schwimmhalle | erneuerungsbedürftig |
| Heizungs- Lüftungstechnik | abgängig, Anschluss an Fernheizung möglich, Wärmepumpe außer Betrieb |

Generalsanierung dringend notwendig

| | Umsetzungsjahr | Richtkosten |
|---|---|---|
| Gesamtsanierung | 2007/08 | 5.350.000,00 € |

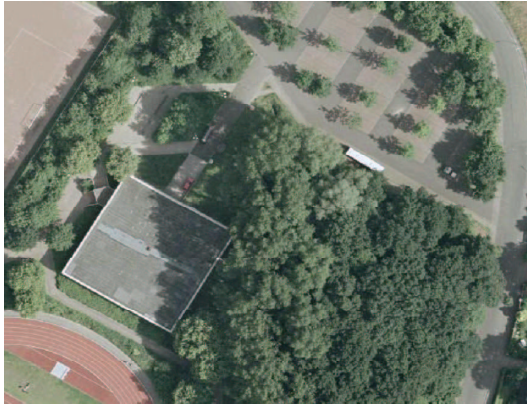
## HALLENBAD WOLBECK

| Zugangssituation | seitlich, gedungen, Windfang abgängig |
| Dachkonstruktion | mittelfristig sanierungsbedürftig |
| Umkleide | unbefriedigender, schlechter Zustand |
| Sanitärbereiche | stark sanierungsbedürftig, deutliche Wasserschäden |
| Heizungs- Lüftungstechnik | Wärmepumpe außer Betrieb, Heizwärmedefizit |

| | Umsetzungsjahr | Richtkosten |
|---|---|---|
| Sanierung Umkleide und Sanitärbereich | 2007 | 490.000,00 € |
| Sanierung Schwimmhalle und Flachdach | 2017 | 630.000,00 € |

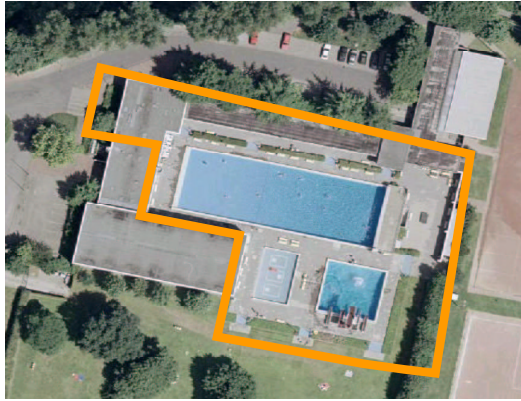
## FREIBAD HANDORF

| Dachkonstruktion | Flachdach auf Holz-UK, mittelfristig erneuern |
| Becken | sanierungsbedürftig |
| Beckenköpfe | abgängig, tiefliegender Wasserspiegel |
| Beckenumgänge | Pflasterung Gehwegplatten, unfallträchtig |
| Umkleide | asbesthaltige Kabinentrennwände, abgängig |

| | Umsetzungsjahr | Richtkosten |
|---|---|---|
| Sanierung Umkleide, Sprung- und Nichtschwimmerbecken | 2007/08 | 635.000,00 € |

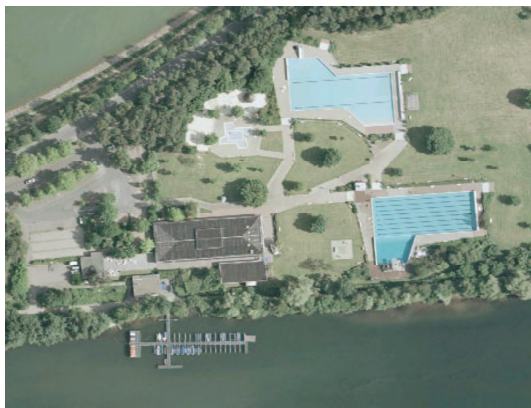
## FREIBAD HILTRUP

| Becken | sanierungsbedürftig |
| Beckenköpfe | stark abgängig |
| Beckenumgänge | Pflasterung erneuerungsbedürftig |
| Wassertechnik | sanierungsbedürftig |

| | Umsetzungsjahr | Richtkosten |
|---|---|---|
| Sanierung der Becken, Beckenköpfe, Beckenumgänge und Wassertechnik | 2010/11 | 4.960.000,00 € |

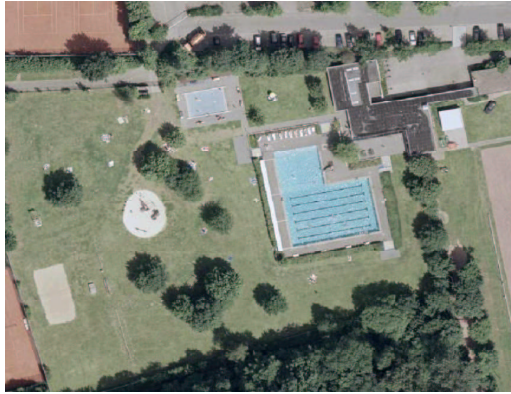
## FREIBAD NIENBBERGE

| Umkleide | sanierungsbedürftig |

| | Umsetzungsjahr | Richtkosten |
|---|---|---|
| Sanierung Becken, Beckenumgang und Wassertechnik | 2014 | 1.140.000,00 € |
| Sanierung Umkleiden und Kassenbereich | 2014 | 270.000,00 € |

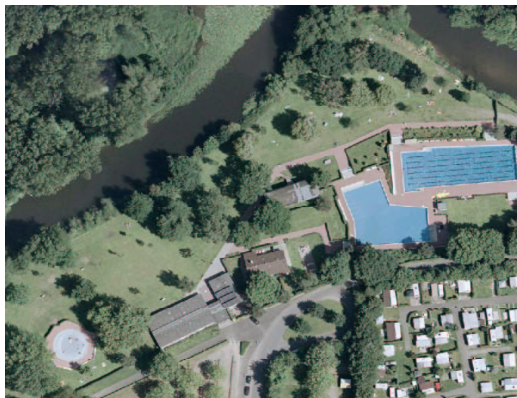
## FREIBAD STAPELSKOTTEN

| Dachkonstruktion | sanierungsbedürftig |
| Fassade | sanierungsbedürftig |
| Beckenköpfe | teifliegender Wasserspiegel, mittelfristig er Umau |
| DLRG Gebäude | Stark sanierungsbedürftig |
| Umkleide | Stark sanierungsbedürftig |
| Sanitärbereiche | sanierungsbedürftig, gering dimensioniert |
| Wassertechnik | sanierungsbedürftig |

| | Umsetzungsjahr | Richtkosten |
|---|---|---|
| Neubau Umkleide und Sanitärbereiches | 2011 ff | 845.000,00 € |
| Sanierung der Becken, Beckenköpfe, Beckenumgänge<br>und Wassertechnik | 2011 ff | 3.515.000,00 € |
| Sanierung DLRG-Gebäude | 2011 ff | 335.000,00 € |
