Sanierungskonzept Kita St. Anna Mecklenbeck, Stand 18.04.2017

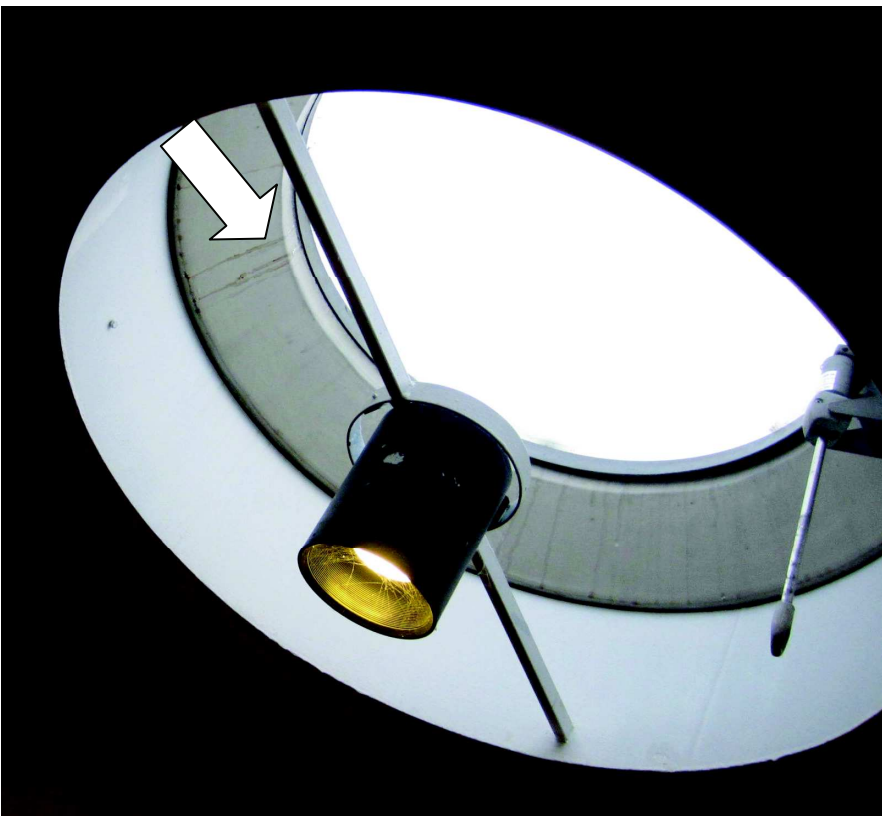
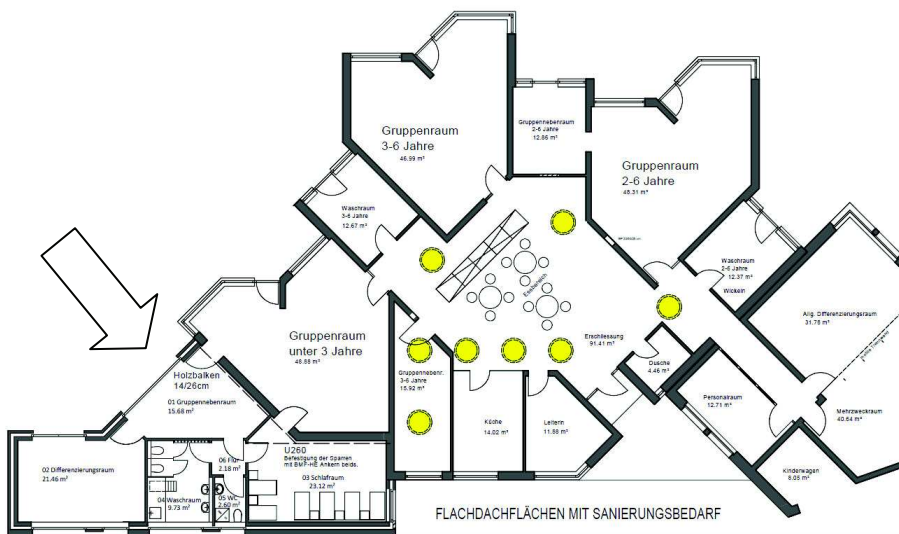
1.2 Lichtkuppeln

Die Lichtkuppeln sind noch aus dem Ursprungsjahr, größten Teils undicht, unzureichend gedämmt und sollten erneuert werden.

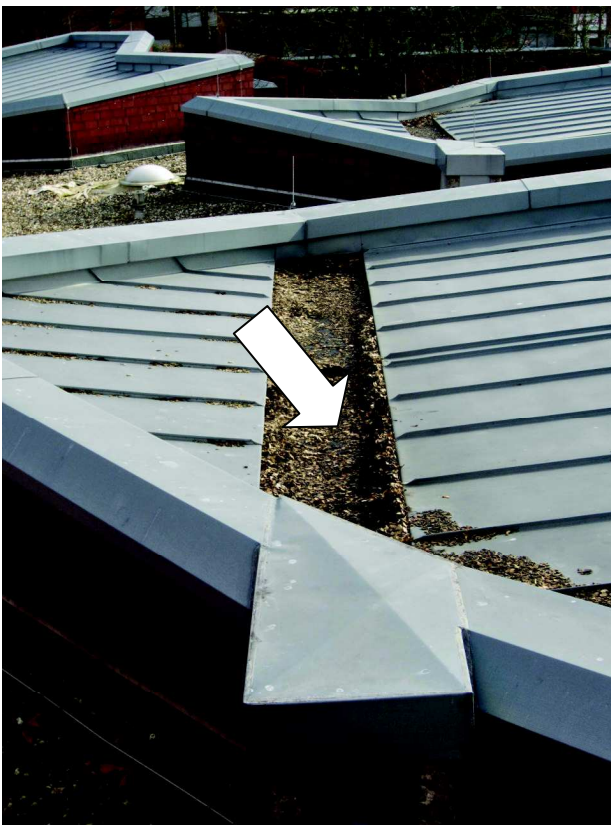
1.3 Reinigung der Dachflächen und Einläufe

Die Zinkblecheindeckungen der Gruppenräume sind augenscheinlich in einem funktionstüchtigen Zustand. Es ist jedoch festzustellen, dass hier ein erhöhter Reinigungsbedarf besteht, da sich alle Schwebstoffe und Blätter in der innenliegenden Rinne sammeln und hier zu massiven Verschlüssen führen. Daher wird dringend empfohlen, diese Rinnen mehrmals im Jahr zu warten und zu säubern.

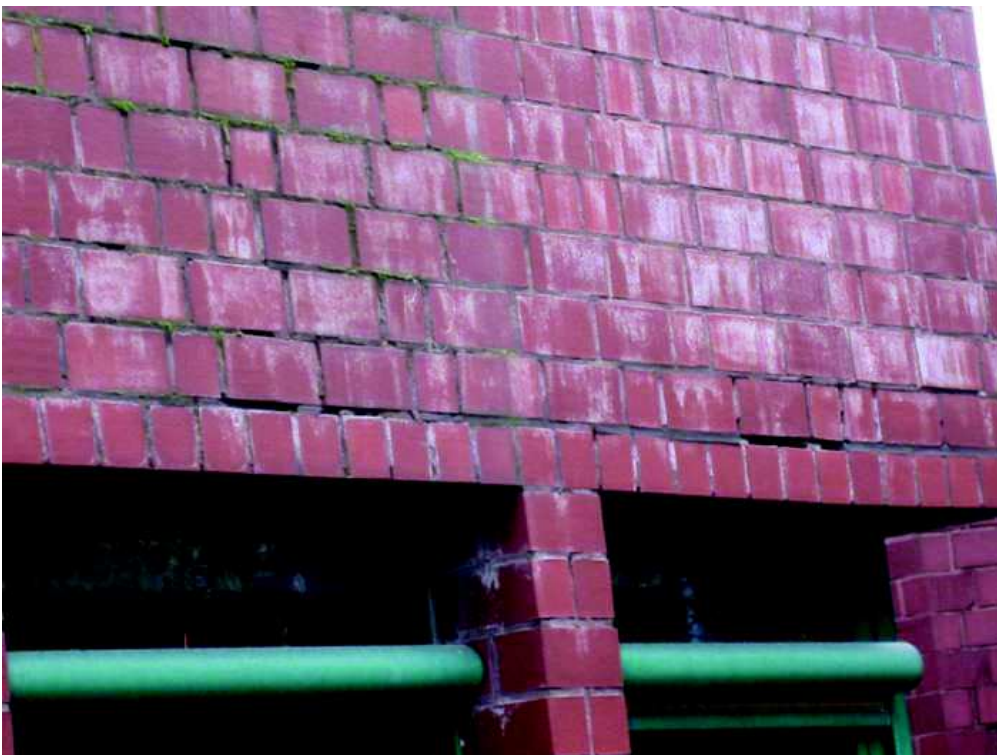
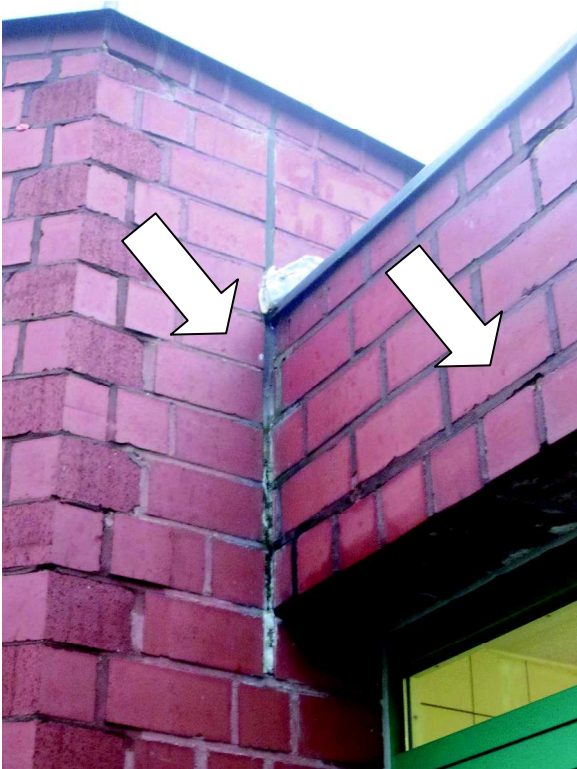
2.1 Fassadensanierung

Wie bereits bei der Kirche durchgeführt (s. auch Gutachterliche Stellungnahme zur Beurteilung der Standsicherheit der Verblendfassade der Pfarrkirche St. Anna in Münster-Mecklenbeck, Verfasser Ing.-Büro Bökamp) und momentan beim Gemeindezentrum in Ausführung, muss die vorhandene Klinker-Fassade, vor allem auf der Wetterseite saniert werden, um den Bestand dauerhaft erhalten zu können und eine weitere Beschädigung zu vermeiden.

- Aufstellen und Vorhalten eines Fassadengerüsts und von Vorhangkonsolen
- Fenster und sonst. Elemente mit Folien und Spanplatten schützen
- Fassadenflächen mit Heißwasserhochdruckreiniger reinigen
- Schadhafte Verfugungen partiell manuell Entfugen und nach erfolgter Reinigung wieder fachgerecht Verfugen
- Dachrand des Verblendmauerwerks nach Demontage der Abklebung abtragen
- Mauerkrone neu erstellen und fachgerecht verfugen
- Vorhandene nicht mehr intakte Z-Sperren austrennen und neue Z-Sperre einbringen
- Einbau neuer Fensterabfangungen wo erforderlich
- Tw. Mauerwerksbereiche zu Kontroll- und Reparaturzwecken öffnen
- Schadhafte Einzelsteine ausstemmen und ersetzen
- Schadhafte Dehnfugen demontieren und erneuern
- Etc.

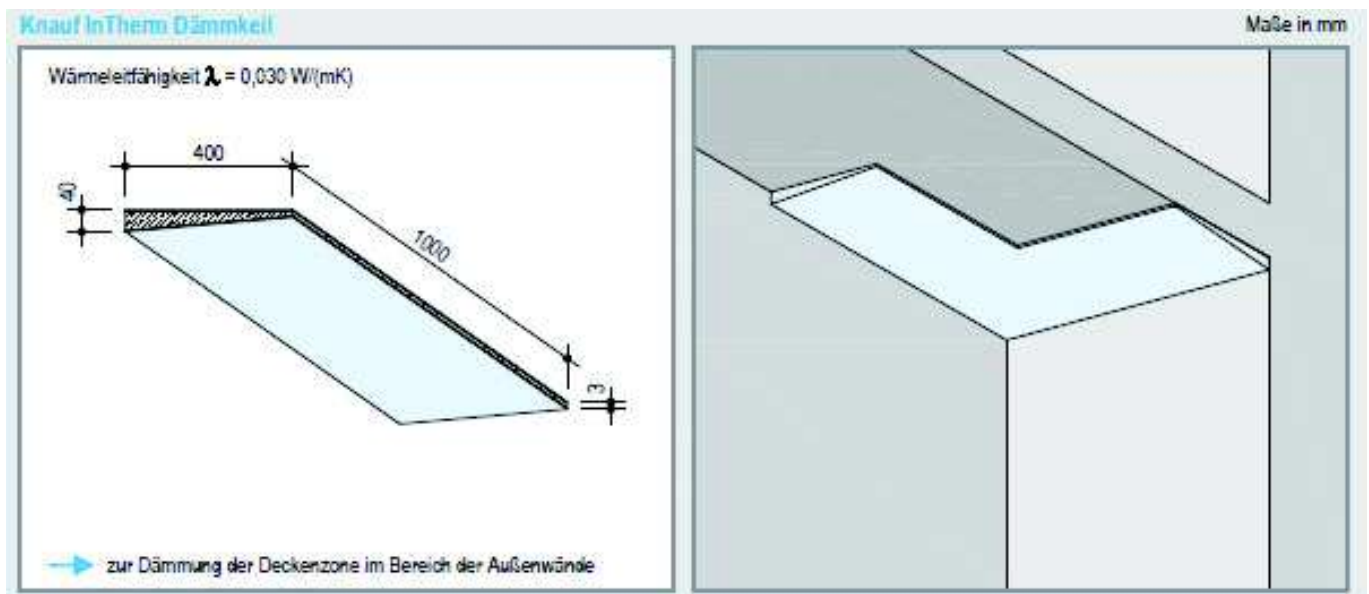
3.1 Schimmelstellen über Fenstern

An mehreren Stellen ist Schimmelbefall innen über den Fenstern zu erkennen.
Dies liegt aller Wahrscheinlichkeit nach an den folgenden Faktoren:

- Undichtigkeiten aus dem Dachbereich
- Kondensatbildung über den Fenstern an den kalten Oberflächen der Decken von Waschräumen, da die Fenster anscheinend häufig in Kippstellung geöffnet bleiben (vor allen in der kalten Jahreszeit)
- Konstruktionsbedingte Kältebrücke an der Unterseite der Fensterstürze und der Betondecken (keine thermische Trennung zwischen Betondecke und Klinkermauerwerk vorhanden)

- Einbau einer feuchtegesteuerten Zwangslüftung (möglichst Be- und Entlüftung)
- Sanierung und bessere Dämmung des Daches
- Optimieren des Lüftungsverhaltens (Stoßlüftung statt Dauerkipp)
- Dämmung der Deckenunterkante innenseitig (z.B. mit Knauf InTherm Dämmkeil)

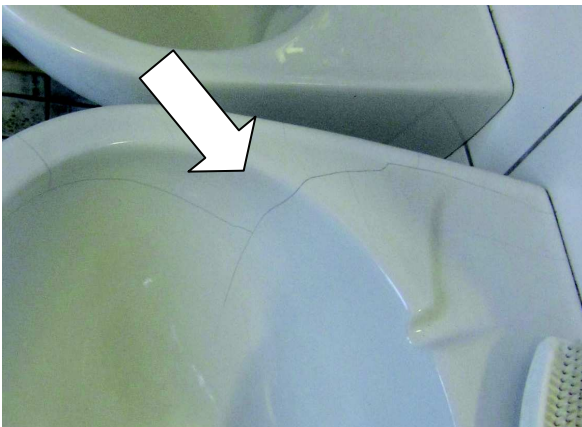
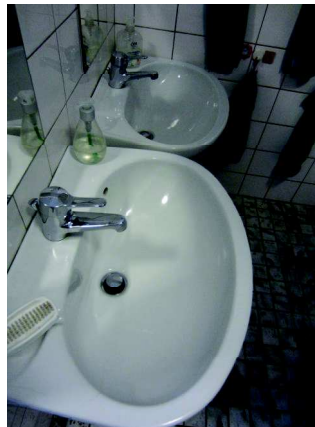
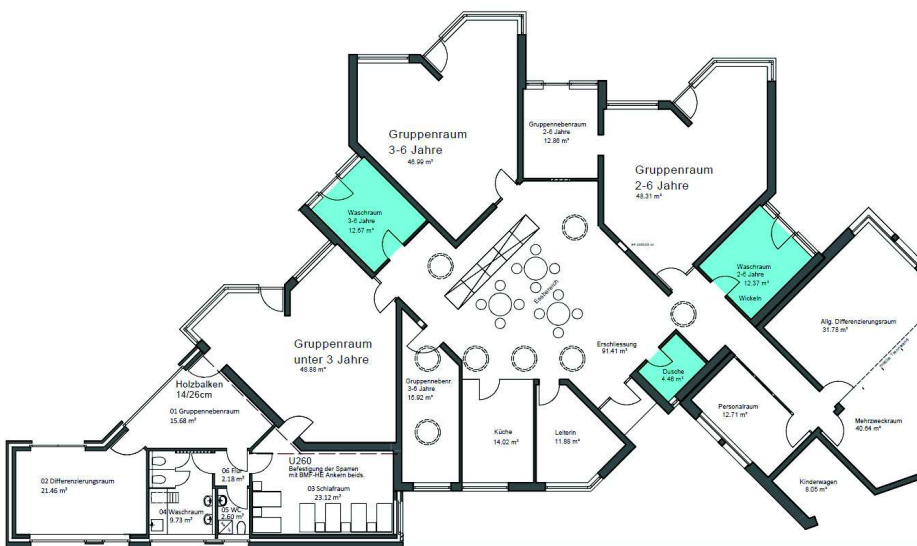
3.2 Sanierung Waschbereiche und neues Konzept für den Wickelbereich

Die Sanierung der Waschräume, Bäder und des Personal-WCs sind angezeigt, da diese größtenteils noch im Ursprungszustand sind und auch die Sanitärgegenstände bereits vielfach Beschädigungen aufweisen. Der Boden / Estrich in den Sanitärbereichen wölbt sich und drückt sich an mehreren Stellen nach oben.
Bei dieser Maßnahme sollten die Sanitärbereiche komplett entkernt und können neu gestaltet werden.

In diesem Zuge sollte ein neues Konzept für einen Wickelbereich erstellt werden.

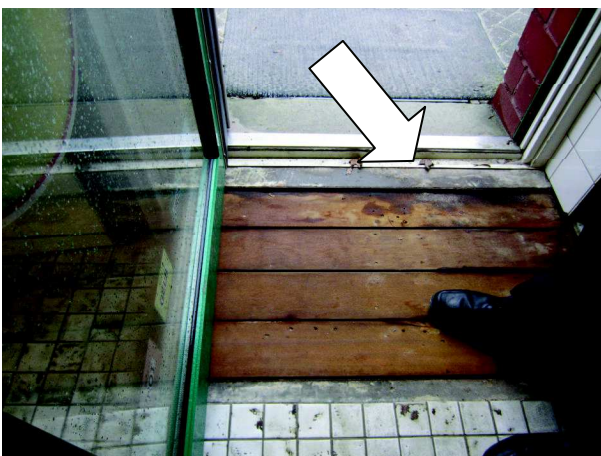
3.3 Zugänge zum Kriechkeller

Die Abdeckungen der beiden Zugänge zum Kriechkeller (jeweils in den Waschräumen gelegen) sollten im Zuge der Badsanierung erneuert werden.
