**Zusammenstellung von Brandereignissen in Verbindung mit WDVS im Auftrag von
AGBF-Hessen, AGBF-Bund, Deutscher Feuerwehrverband e.V.**

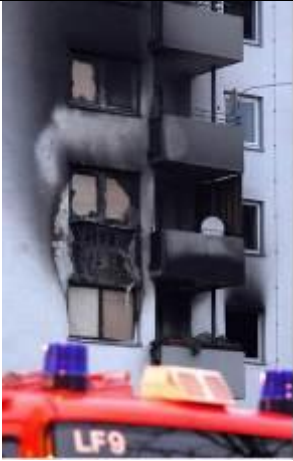
Datum/ Uhrzeit	Einsatzstelle	Brandobjekt	Brandaus- bruch	Verletzte	Sachschäde n	Bemerkungen	Weitere Informationen aus AGBF-Erfassungsbogen
24.12.2005 01:55	Köln-Mühlheim

Foto: Bildstelle Berufsfeuerwehr Köln	Wohnungs- brand im 2. OG	5 Tote (darunter 2 Kinder), 3 Verletzte	nicht bekannt	Bei dem Wohnungsbrand im 2. OG (1 Toter, 1 Verletzte) kam es zu einer Durchzündung sowie zur massiven Rauchausbreitung in die Wohnung im 4. OG (4 Tote, 2 Verletzte) und den notwendigen Treppenraum. Mehrere Personen wurden durch die Feuerwehr gerettet.

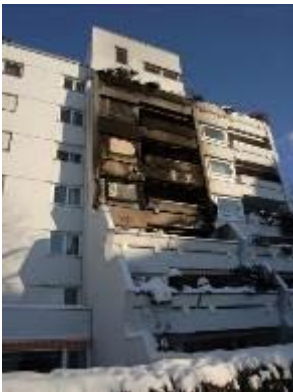
26.12.2005 16:41	Filderstadt2 Brände im <u>gleichen</u> Objekt,

Foto: Feuerwehr Filderstadt	Wohnungs- brand im 2.OG	2 Verletzte	nicht bekannt	„Alcan-Fassade E-200“ mit DIBt-Zulassungsbescheid Z-33.1-10 vom 01.12.1985, eingestuft in B1 Verlorene Schalung, 31 bzw. 38 mm Polystyrol-Hartschaumplatten, Sichtblenden aus Aluminium Wohnungsbrand zündet durch, durch geborstene Scheiben Brandausbreitung auf Loggia und über die Fassade in die Wohnung im 3.OG

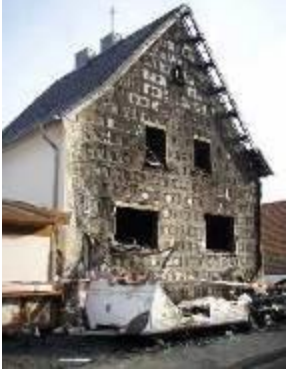
25.01.2008 ca. 20:00	Heinsberg, Gaswerkstraße

Foto: Feuerwehr Heinsberg	Brennender Wohnwagen	nicht bekannt	mehrere 100.000 €	Feuer greift auf Fassade über, die bis zum Dachstuhl abbrennt. Komplette Hausfront stand in Flammen, Straßenzug zeigt sich den erstintreffenden Einsatzkräften trotz Straßenbeleuchtung dunkel – nachrückende Kräfte sehen statt brennender Fassade einen Hausbrand Haus völlig unbewohnbar (Sanierung erfolgte erst ein Jahr später nach sehr langem Rechtsstreit über die hohen Dekontaminationskosten)

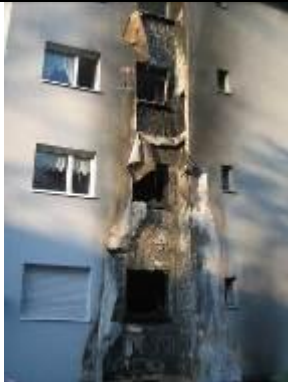
Datum/ Uhrzeit	Einsatzstelle	Brandobjekt	Brandaus- bruch	Verletzte	Sachschäde n	Bemerkungen	Weitere Informationen aus AGBF-Erfassungsbogen
24.04.2009 gegen 3:00	Konstanz, Wollmatingen, Breslauer Straße 8

Brennendes Kleinkraftrad vor der Fassade	keine	nicht bekannt	Brand schlägt auf Fassade über, Ausbreitung über die komplette Fassadenhöhe trotz Brandriegeln EG und 2.OG nicht mehr bewohnbar, kein Brandüberschlag auf darüber liegende Wohnungen (in diesem Bereich sind Bäder angeordnet)	
		Foto: Feuerwehr Konstanz

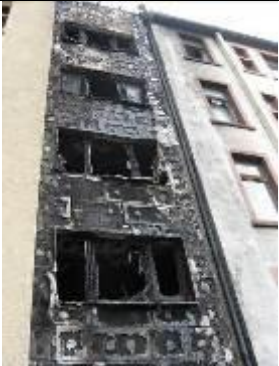
Datum/ Uhrzeit	Einsatzstelle	Brandobjekt	Brandaus- bruch	Verletzte	Sachschäde n	Bemerkungen	Weitere Informationen aus AGBF-Erfassungsbogen
20.03.2010 03:09	Frankfurt am Main, Dreieichstraße 10

Foto: Feuerwehr Frankfurt am Main	brennender Müllcontainer an Fassade eines 7- geschossigen Wohnhauses	21 Verletzte	ca. 500.000 €	Mehrere Personen werden über Rettungsgeräte der Feuerwehr gerettet. Brand greift auf Wärmedämmung über und breitet sich über gesamte Gebäudehöhe und das Dachgeschoss aus.	Gebäudeklasse: G (HBO alt) Dämmschichtdicke: ca. 60 mm

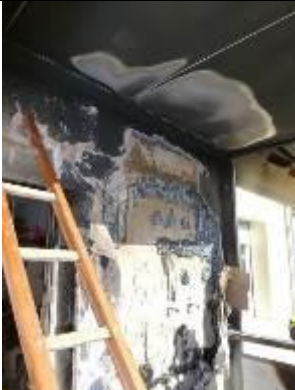
02.11.2012 11:55	Würzburg, Parsevalstraße 20

Brand eines Sofas auf dem Balkon im 2. OG	2	ca. 30.000 €	Auf dem Balkon im 2. OG war ein Sofa in Brand geraten. Das Feuer griff auf die isolierte Fassade über.	Gebäudeklasse: 4 Dämmschichtdicke: ca. 15 cm Augenscheinlich keine Brandriegel vorhanden Geöffnete Fläche WDVS: ca. 2m x 2,5 m
		Foto: Feuerwehr Würzburg

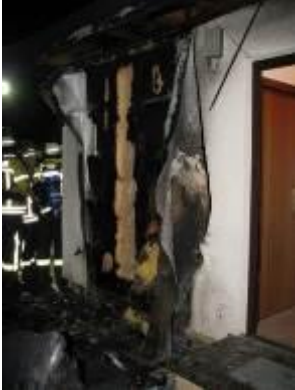
01.01.2013 02:51	Bad Krozingen, Kastellbergstr.,

Mülltonnen- brand	keine	ca. 8.000 €	Verursacht durch den Mülltonnenbrand wurde die Wärmedämmung auf einer Fläche von ca. 1,60 m x 2,50 m vollkommen zerstört. Die Rauchausbreitung erfolgte bis ins unmittelbar darüber liegende Dachgeschoss.	Styropor EPS Holzständerbauweise Dämmschichtdicke: 30 mm Augenscheinlich keine Brandriegel vorhanden Geöffnete Fassaden-Fläche: ca. 1,6m x 2,5 m

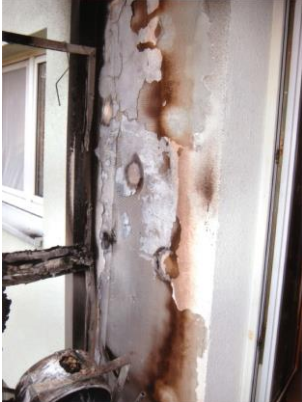
25.02.2013 22:20	Frankfurt am Main, Hugo-Wolf-Str. 7

Foto: Polizei Frankfurt am Main	Brannte Hausrat auf einem Balkon	keine	Keine Angabe	Durch den Brand des Hausrates wurde u.a. die Balkonverkleidung teilweise zerstört. Die wärmegeämmte Fassade wurde oberflächlich (Armierung und Putzschicht) beschädigt.	
02.04.2013	Frankfurt, Katharina-Staritz-Straße 32

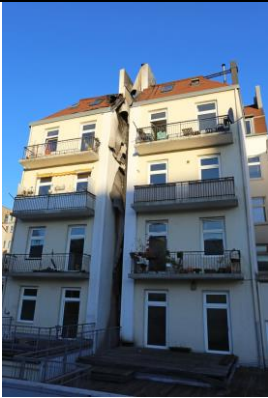
24.11.2013	Hamburg, Schulterblatt

Foto: Güven Purlul	Brennender Mülleimer zwischen zwei Gebäuderiege l, die mit WDVS gedämmt waren.	8	Unbekannt	9 Personen mit Rettungsgeräten gerettet, Brandausbreitung auf mehrere Wohnungen und das Dachgeschoss, Kaminwirkung innerhalb von 2 Gebäuderiegel / schlechte Wärmeabführung	Dämmstoffstärke 150 mm, Brandriegel nur oberhalb der Fenster

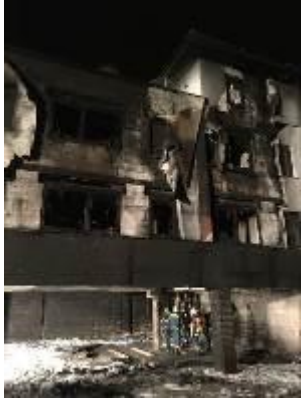
<p>21.12.2014 15:52</p>	<p>Lohne, Marktstraße 31</p>

<p>Foto: Feuerwehr Lohne</p>	<p>Vermutl. Brandstiftung in Garage (Papiermüll- tonne)</p>	<p>keine</p>	<p>ca. 2 Mio. €</p>	<p>Vermutl. Brandstiftung in Garage. Mehrere Pkw zerstört. Brand griff auf darüber liegende Geschosse über. Fassade auf Höhe von ca. 12m und Breite von ca. 20 m zerstört. Rettungswege waren aufgrund der Rauchausbreitung für Nutzer unzugänglich. Wohnungen teilweise ausgebrannt. 22 Bewohner können die Wohnung vorerst nicht bewohnen.</p>	<p>Dämmschichtdicke 160 mm Brandriegel augenscheinlich nicht vorhanden</p>
-----------------------------	----------------------------------	--	---	--------------	---------------------	--	--

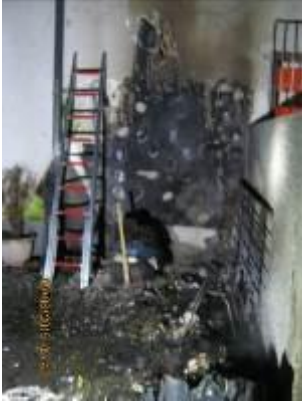
09.03.2015 02:12	Frankfurt a.M., Bolongarostr.

<p>Foto: Feuerwehr Frankfurt</p>	Brennende Restmülltonne vor der Fassade	keine	15.000 €	Bei Eintreffen der Feuerwehr hatte sich der Brand bereits auf 1. Geschoss über die Fassade entwickelt. Starke Rauchentwicklung (aufgrund der Mülltonne) löste über geöffnetes Fenster Heimrauchmelder aus	Dämmschichtdicke ca. 60 mm Fassade wurde auf ca. 2,5 x 4 m geöffnet

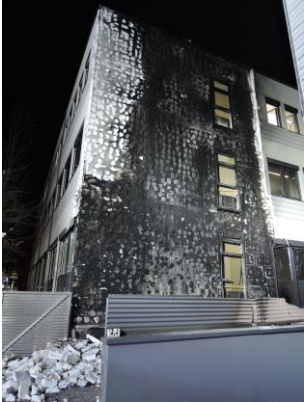
06.11.2015	Ingolstadt, Wankelstraße

Foto: Feuerwehr Ingolstadt	Brennende Müllcontainer	Keine	>100.000 €	Bei Eintreffen der Feuerwehr Stand Fassade in Vollbrand, Fenster EG – 2. OG waren geborsten, Brand- und massive Rauchausbreitung im Gebäude	Es wurden ca. 40 m ² WDVS entfernt, 20 cm Styropor + Außenputz

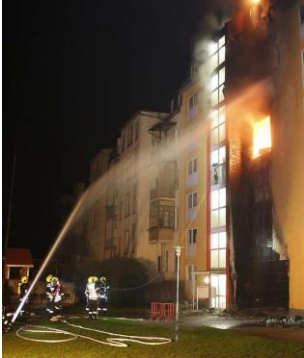
Foto: Feuerwehr Chemnitz	Brennende Container	Keine	Unbekannt	Containerbrand in einer Hausdurchfahrt griff auf WDVS über, Brand- und Rauchausbreitung auf die angrenzenden Zimmer, Treppenraum verraucht.	WDVS an der Decke der Durchfahrt trag erheblich zur Brandausbreitung bei.
17.05.2016	Duisburg

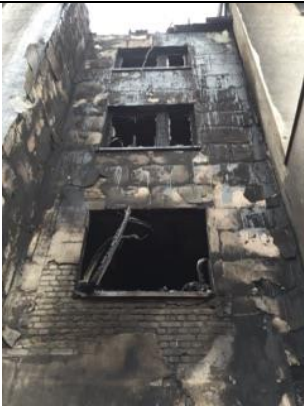
Foto: Feuerwehr Duisburg	Noch nicht ermittelt, Wohnraum im EG	28 Verl. 3 Tote	Ohne Angabe	Über die Fassade wurde der Brand in alle darüber liegenden Geschosse übertragen. Neben der Brandwohnung im EG war auch die Wohnung im Dachgeschoss im Vollbrand. Die Wohnungen vom 1.-3 OG waren vom Brand betroffen. Treppenraum war komplett verraucht.	WDVS ist vollständig verbrannt

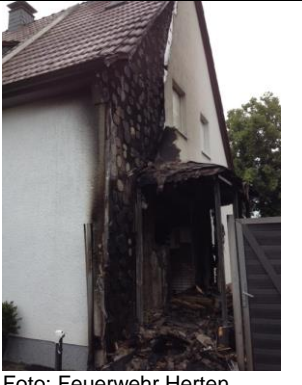
Foto: Feuerwehr Herten	Brennender Müllcontainer vor dem Haus	1 schwer- und ein leicht Verletz- ter	ca. 150.000€	Vermutlich durch die brennenden Mülltonnen griff das Feuer auf die Fassade, bis in den Giebelbereich, über. Von dort fraß sich das Feuer weiter nach innen bis in den Eingangsbereich und Treppenraum des Hauses und verhinderte so, dass die im Haus befindliche Person sich eigenständig in Sicherheit bringen konnte.
