DANNE LINNEMANNSTÖNS

Sanierungskonzept Kita St. Anna Mecklenbeck, Stand 22.11.2017

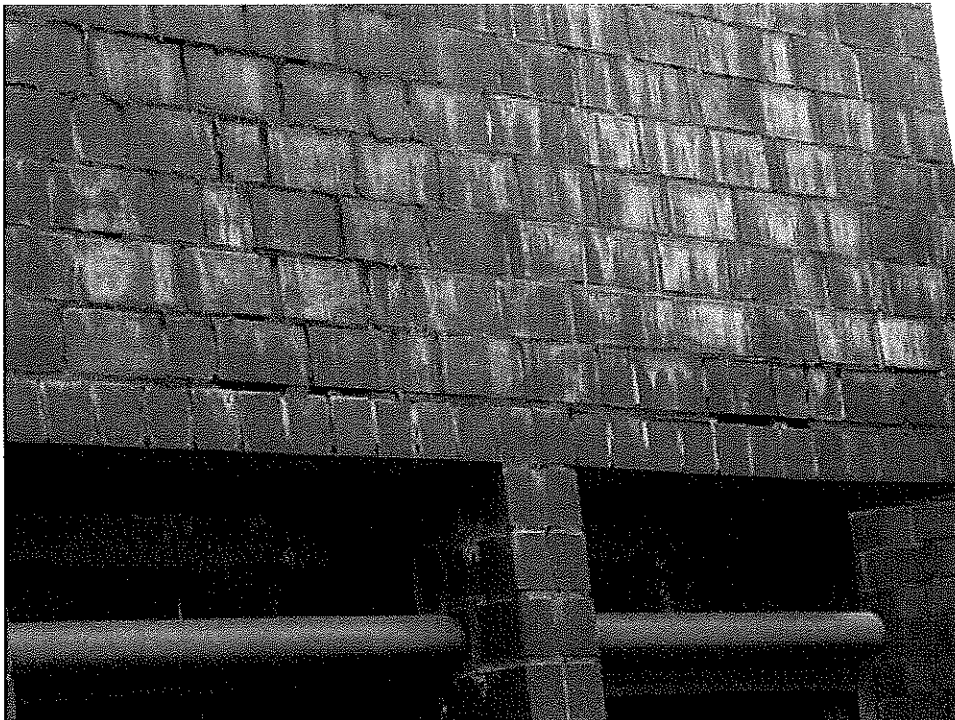
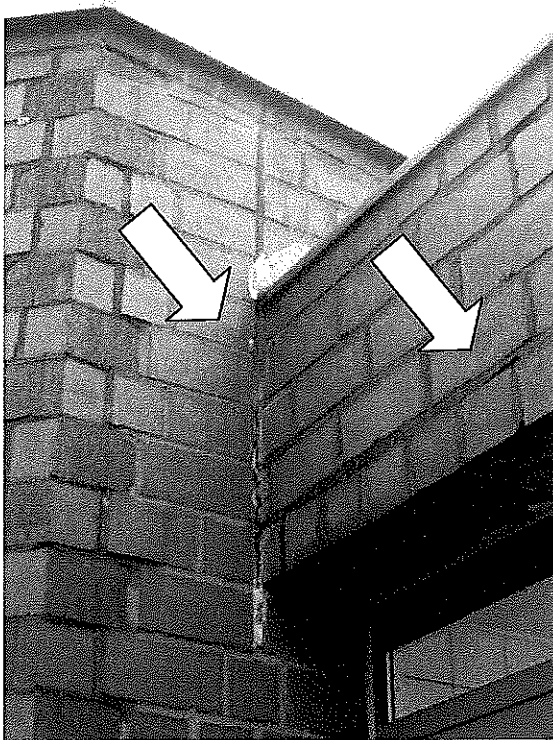
Wie bereits bei der Kirche durchgeführt (s. auch Gutachterliche Stellungnahme zur Beurteilung der Standsicherheit der Verblendfassade der Pfarrkirche St. Anna in Münster-Mecklenbeck, Verfasser Ing.-Büro Bökamp) und momentan beim Gemeindezentrum in Ausführung, muss die vorhandene Klinker-Fassade, vor allem auf der Wetterseite saniert werden, um den Bestand dauerhaft erhalten zu können und eine weitere Beschädigung zu vermeiden.

Nachfolgend einige Fotos der zu sanierenden Fassadenbereiche:

- Aufstellen und Vorhalten eines Fassadengerüsts und von Vorhangkonsolen
- Fenster und sonst. Elemente mit Folien und Spanplatten schützen
- Fassadenflächen mit Heißwasserhochdruckreiniger reinigen
- Schadhafte Ver fugungen partiell manuell Entfugen und nach erfolgter Reinigung wieder fachgerecht Ver fugen
- Dachrand des Verblendmuerwerks nach Demontage der Abklebung abtragen
- Mauerkrone neu erstellen und fachgerecht ver fugen
- Vorhandene nicht mehr intakte Z-Sperren austrennen und neue Z-Sperre einbringen
- Einbau neuer Fensterabfangungen wo erforderlich
- Tw. Mauerwerksbereiche zu Kontroll- und Reparaturzwecken öffnen
- Schadhafte Einzelsteine ausstemmen und ersetzen
- Schadhafte Dehnfugen demontieren und erneuern
- Etc.

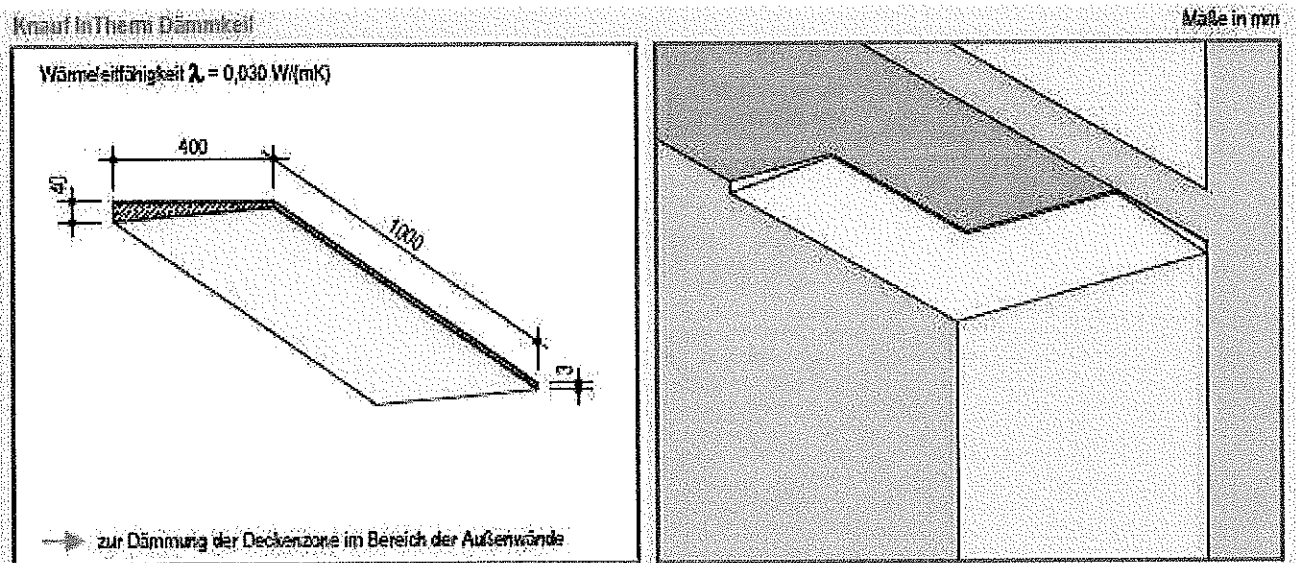
An mehreren Stellen ist Schimmelbefall innen über den Fenstern zu erkennen.
Dies liegt aller Wahrscheinlichkeit nach an den folgenden Faktoren:

- Undichtigkeiten aus dem Dachbereich
- Kondensatbildung über den Fenstern an den kalten Oberflächen der Decken von Waschräumen, da die Fenster anscheinend häufig in Kippstellung geöffnet bleiben (vor allen in der kalten Jahreszeit)
- Konstruktionsbedingte Kältebrücke an der Unterseite der Fensterstürze und der Betondecken (keine thermische Trennung zwischen Betondecke und Klinkermauerwerk vorhanden)

- Einbau einer feuchtesteuerten Zwangslüftung (möglichst Be- und Entlüftung)
- Sanierung und bessere Dämmung des Daches
- Optimieren des Lüftungsverhaltens (Stoßlüftung statt Dauerkipp)
- Dämmung der Deckenunterkante innenseitig (z.B. mit Knauf InTherm Dämmkeil)

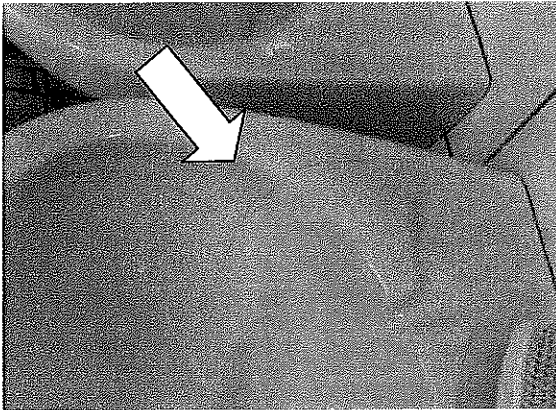
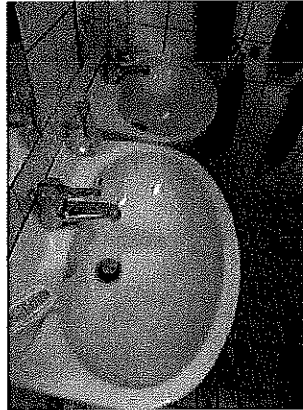
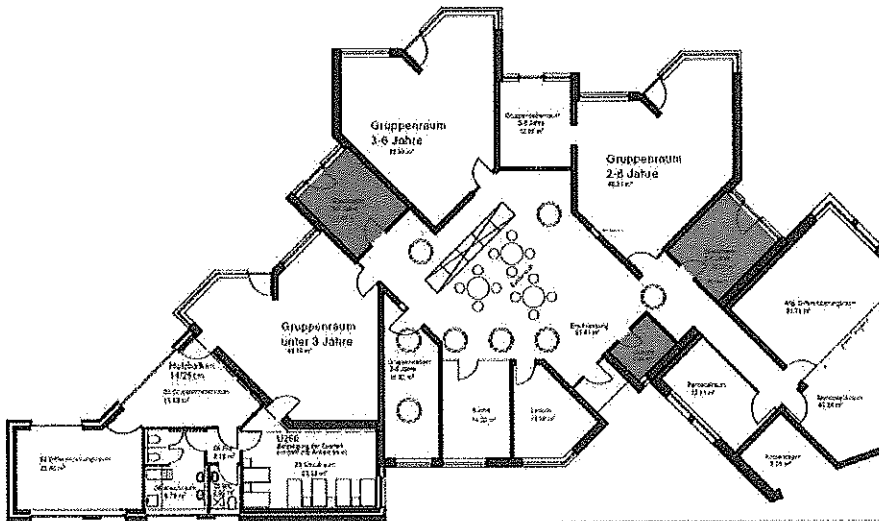
Die Sanierung der Waschräume, Bäder und des Personal-WCs sind angezeigt, da diese größtenteils noch im Ursprungszustand sind und auch die Sanitärgegenstände bereits vielfach Beschädigungen aufweisen. Der Boden / Estrich in den Sanitärbereichen wölbt sich und drückt sich an mehreren Stellen nach oben.
Bei dieser Maßnahme sollten die Sanitärbereiche komplett entkernt und können neu gestaltet werden.

In diesem Zuge sollte ein neues Konzept für einen Wickelbereich erstellt werden.
