Amt für Immobilienmanagement

Pleisterschule Energetisches Kurzgutachten

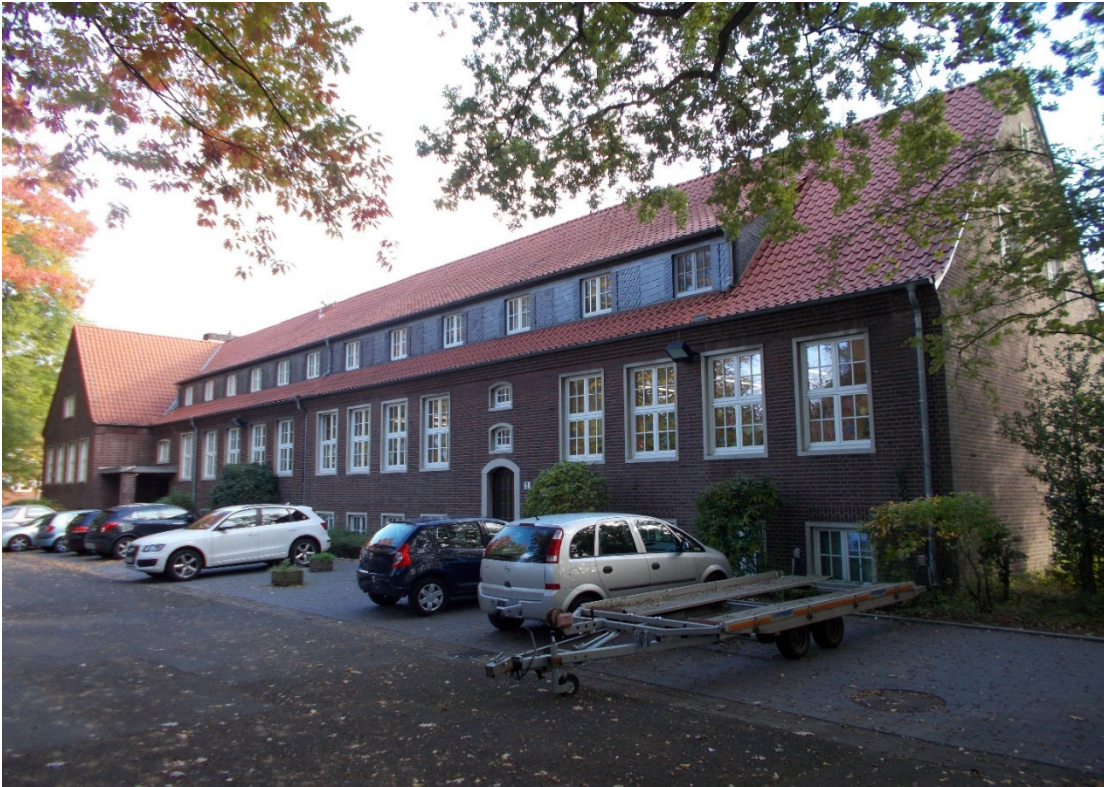
1. Altbau, Baujahr 1937

Der Altbau aus dem Jahr 1937 wurde in den vergangenen 20 Jahren in einem bauwerksgerechten Zustand erhalten. Die Fenster sind im Jahr 2007 erneuert worden

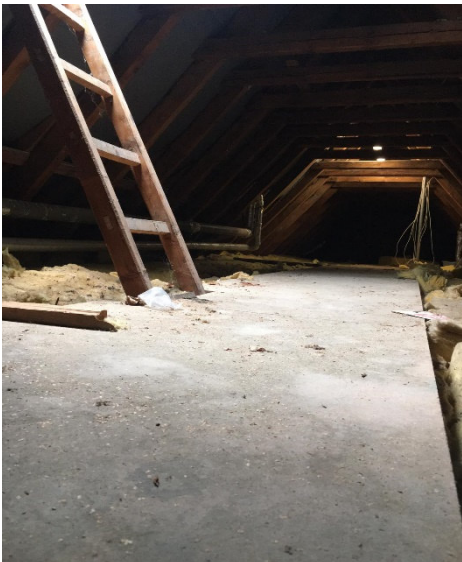
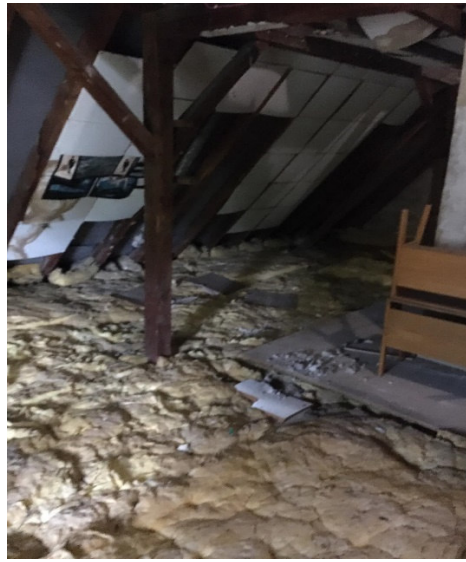
Das Dach des Altbaus wurde bereits 2002 mit einer Mineralwolldämmung isoliert, durch Reparaturarbeiten im Dachraum aber in den vergangenen 20 Jahren stark beschädigt.

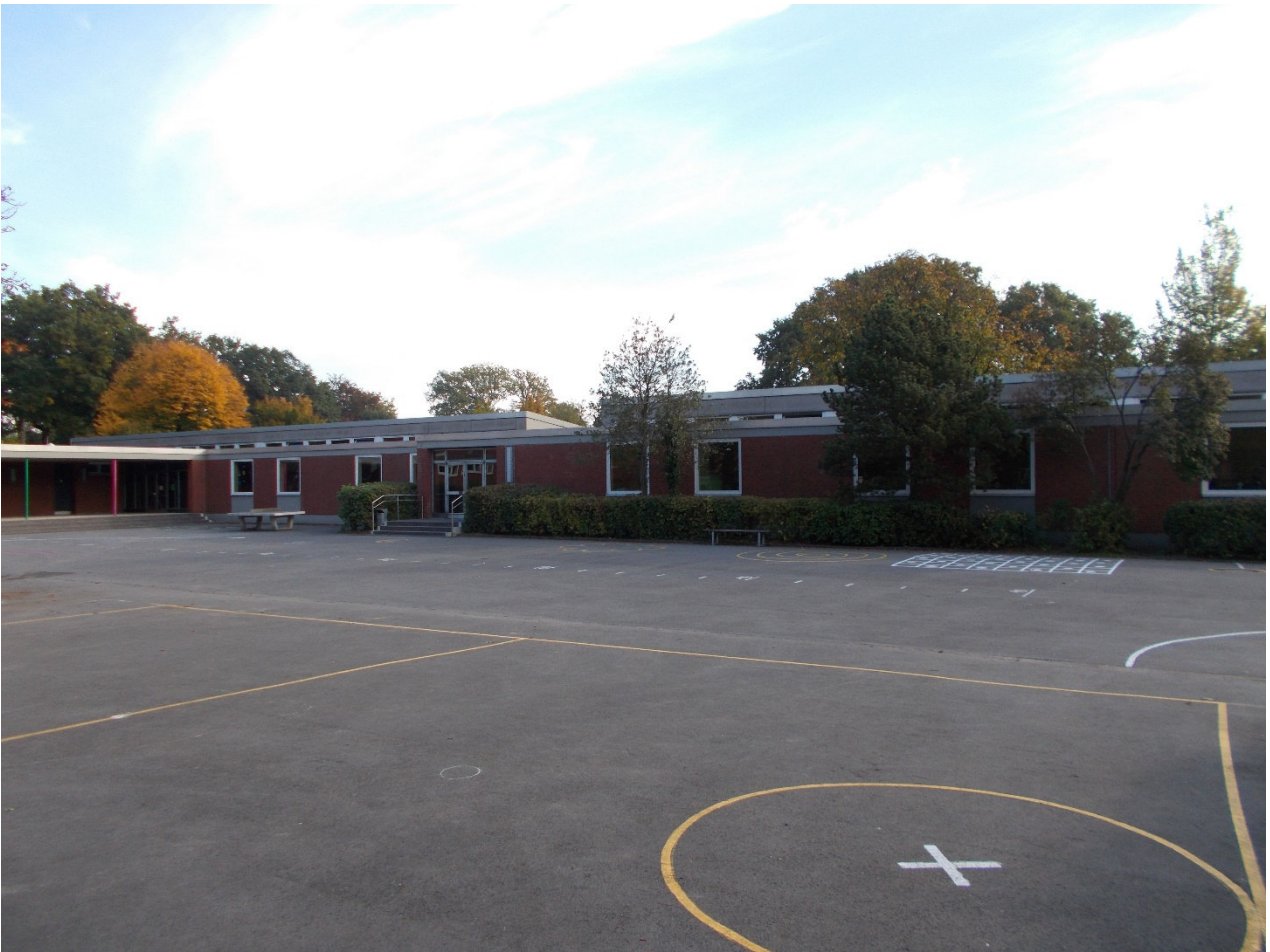
2. Erweiterung, Baujahr 1964

Die Erweiterung der Schule aus dem Jahr 1964 besteht aus Klassenräumen und einer Lehrküche. Das Gebäude wurde der Zeit entsprechend mit einem Betonskelett und Teilverklinkerung errichtet. Eine Kriechunterkellerung ist vorhanden.

Im Jahr 2007 sind die Fenster erneuert worden, jedoch nicht die Aussentüranlagen.

Dem Baualter entsprechend sind das Mauerwerk und die Betonteile ungedämmt, auch der Kriechkeller ist zum Erdgeschoss hin nicht gedämmt.

Im Dach ist eine geringfügige Dämmung zu vermuten, eine nachträgliche Wärmedämmung konnte aufgrund des fehlenden Dachraums nicht eingebracht werden.

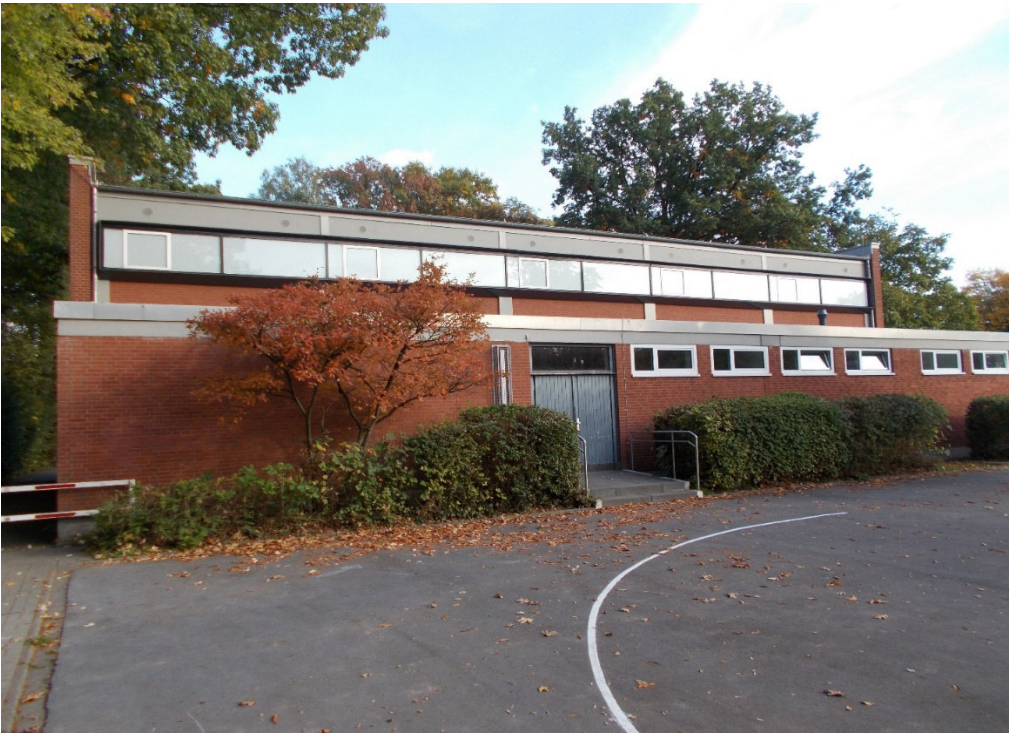
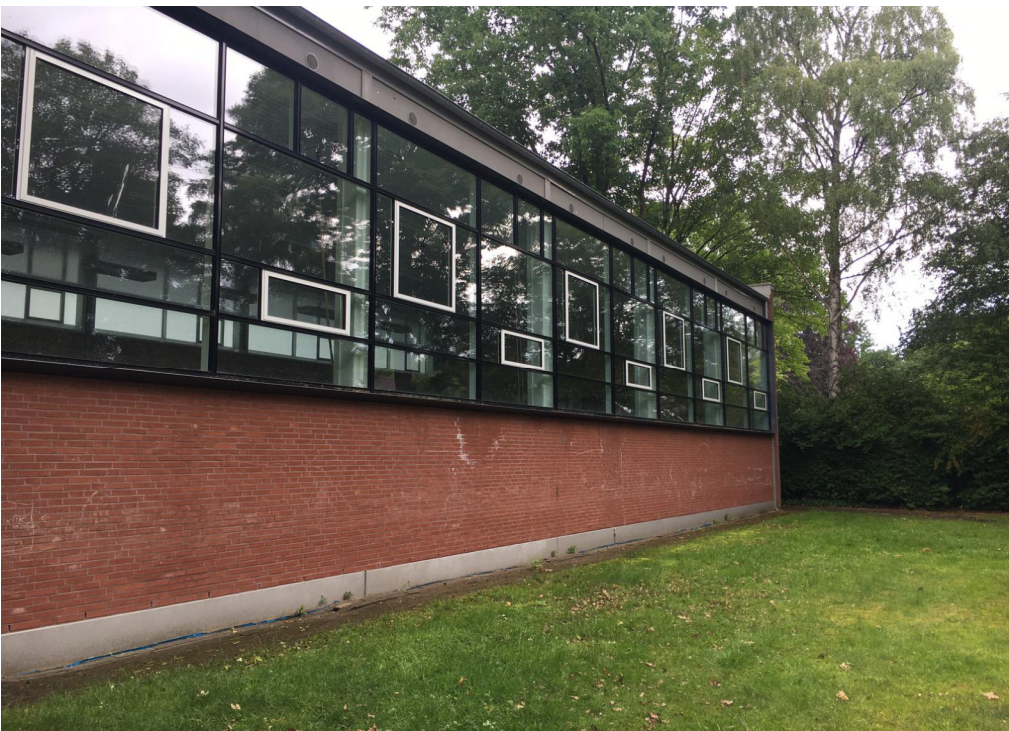
3. Turnhalle, Baujahr 1964

Die Turnhalle wurde 1964 mit einem Betonskelett und Teilverklinkerung errichtet.

Die Fenster wurden im Jahr 2010 mit Wärmeschutzverglasung erneuert.
Das Mauerwerk wurde energetisch nicht ertüchtigt. Im Dach wird eine Dämmung aus den 1990er Jahren vermutet. Der Dachraum ist nicht zugänglich.

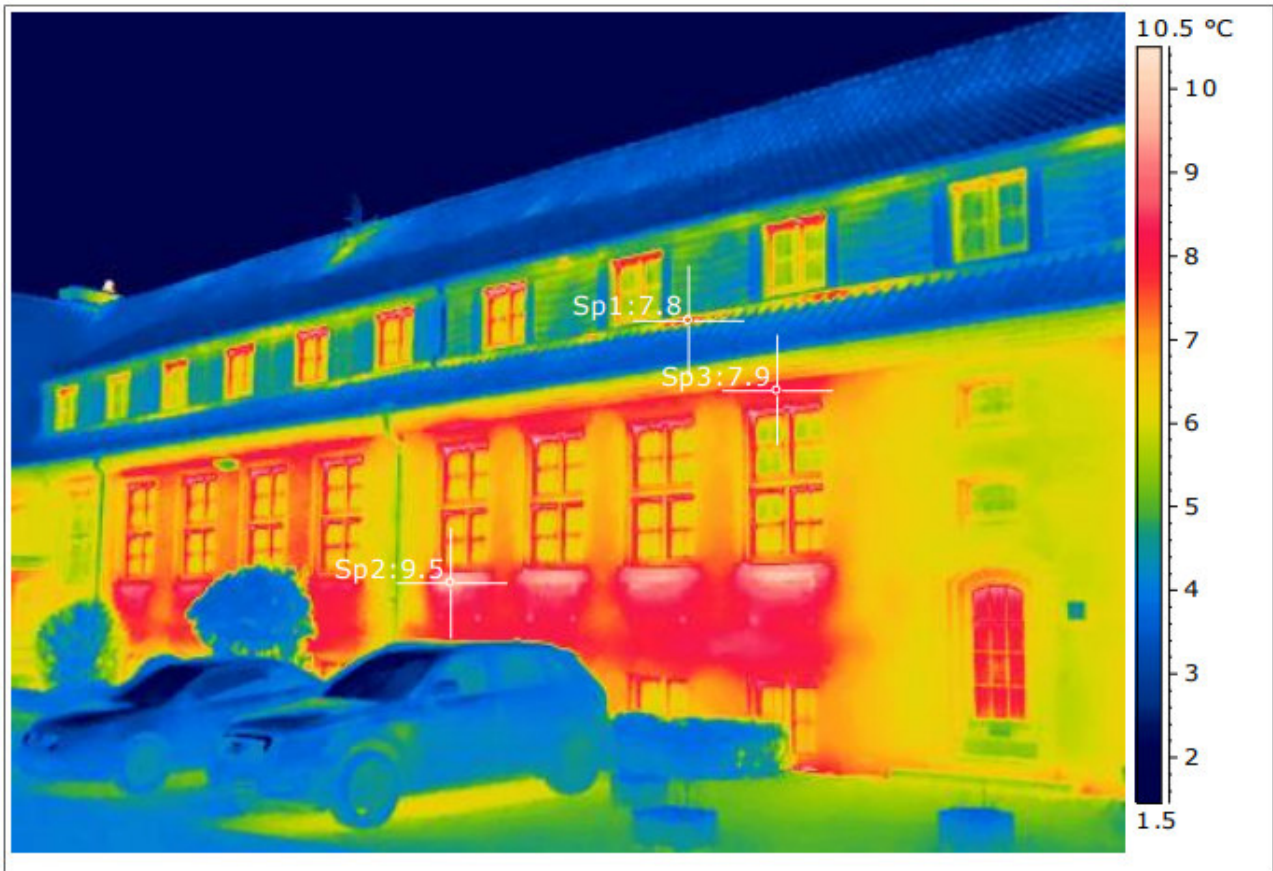
Klassentrakt Altbau:

Das Mauerwerk weist eine schlechtere energetische Qualität als die Verglasung auf.

Aufgrund des U-Wertes der Fenster von $1,5 \text{ W/m}^2\text{K}$ ist das Mauerwerk mit einem abgeschätzten U-Wert von ca. $2 \text{ W/m}^2\text{K}$ zu bewerten.

Deutlich sind die Heizkörper in den ungedämmten Heizkörpernischen und die Stürze über den Fenstern zu erkennen. Die Neben-Eingangstüre ist noch einfachverglast.

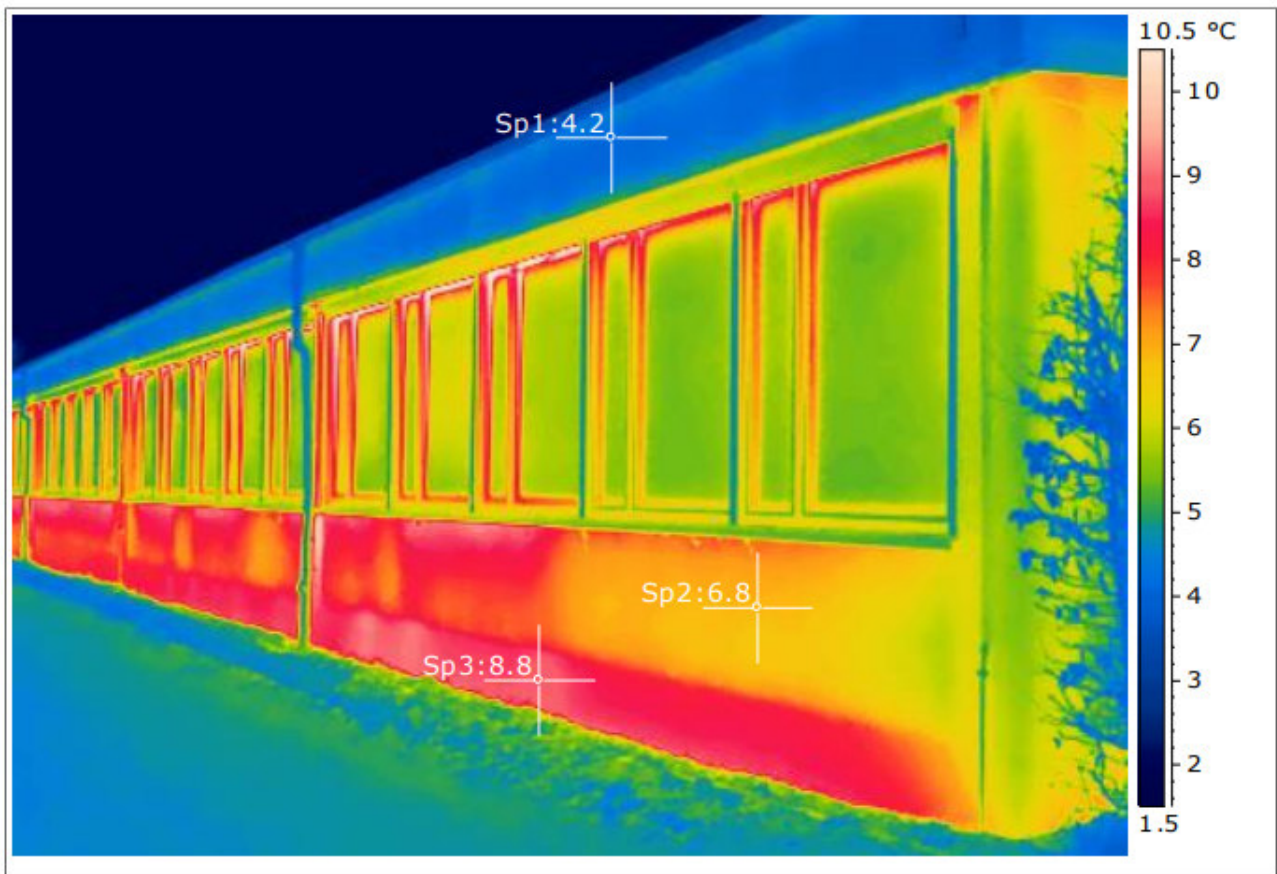
Erweiterungsbau:

Die ungedämmten Wandflächen und die durchgehenden Betonteile sind deutlich zu erkennen, Im Mittel ist bei dieser Fassadenkonstruktion von einem U-Wert von $2,5\text{W/m}^2\text{K}$ auszugehen.

Es gibt keine Heizkörpernischen, dennoch sind die Heizkörper deutlich sichtbar.

Weiterhin ist die ungedämmte Kriechkellerdecke als durchgehende Wärmebrücke erkennbar.

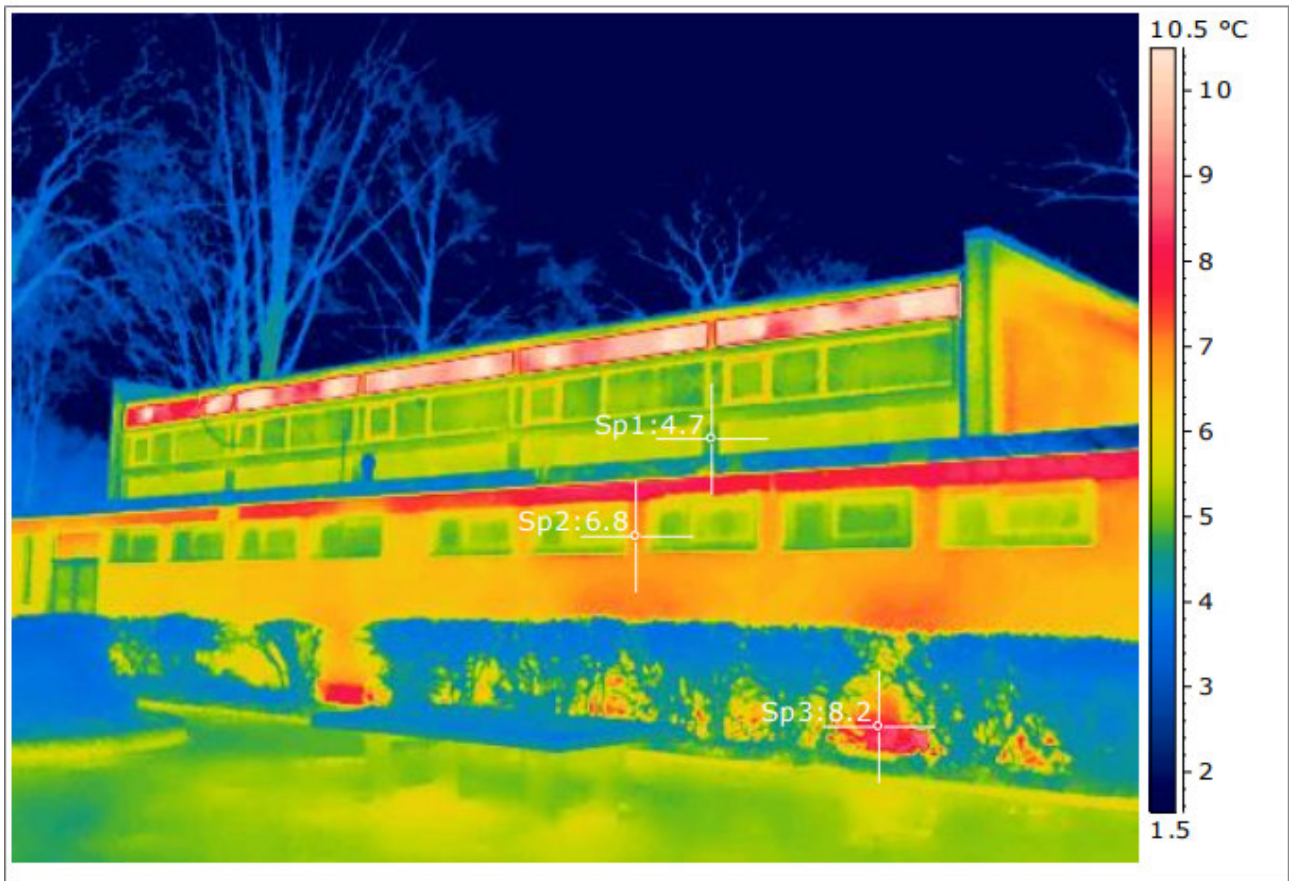
Turnhalle:

Die ungedämmten Wandflächen und die durchgehenden Betonteile sind deutlich zu erkennen, Im Mittel ist auch bei dieser Fassadenkonstruktion von einem U-Wert von $2,5\text{W/m}^2\text{K}$ auszugehen. Deutlich sichtbar ist der unzureichend gedämmte Dachhohlraum (Kaltdach).

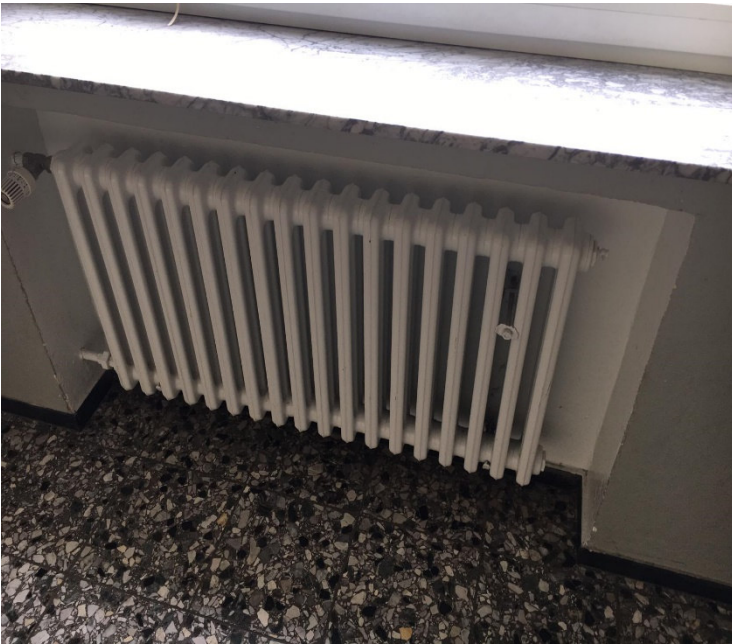
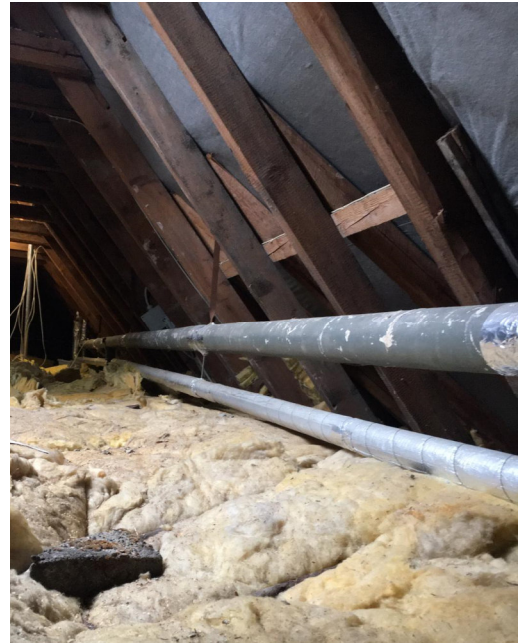
Heizkörper und Leitungen sind noch aus der Errichtungszeit, zahlreiche Korrosionsstellen und Rohrbrüche in den letzten Jahren bedingen eine möglichst kurzfristige Erneuerung des gesamten Heizungsrohrnetzes erforderlich.

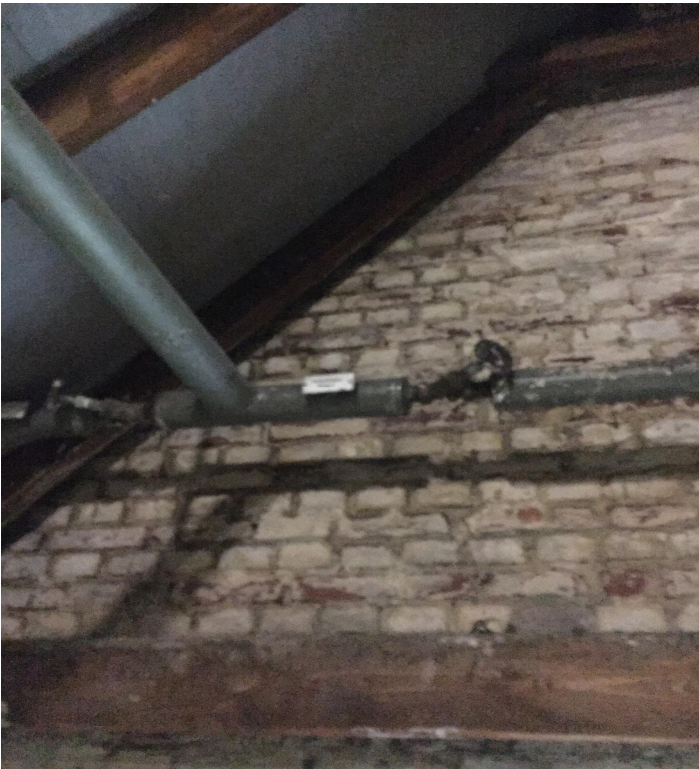
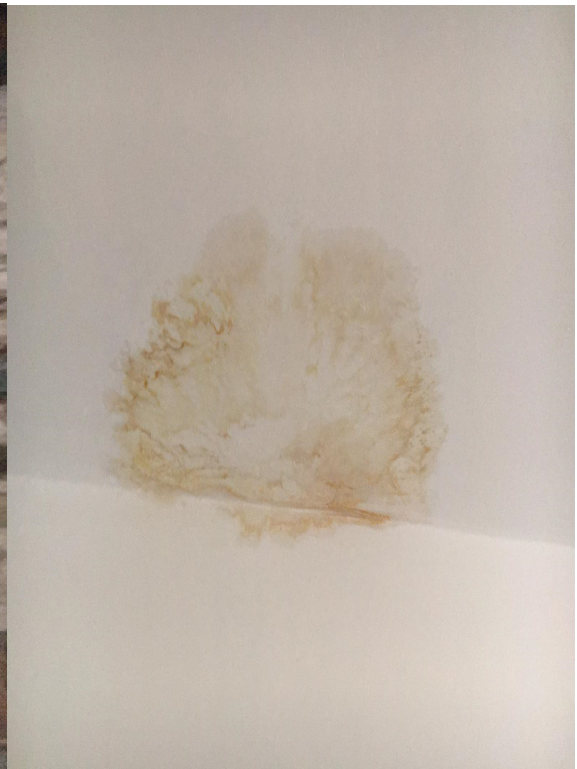
Trinkwasser- und Abwassersystem sind ebenfalls größtenteils aus der Errichtungszeit, auch hier gibt es bereits erste Wasserschäden, daher ist eine baldige Erneuerung erforderlich.
