Energetisches Kurzgutachten

Thomas-Morus-Schule

Amt für Immobilienmanagement

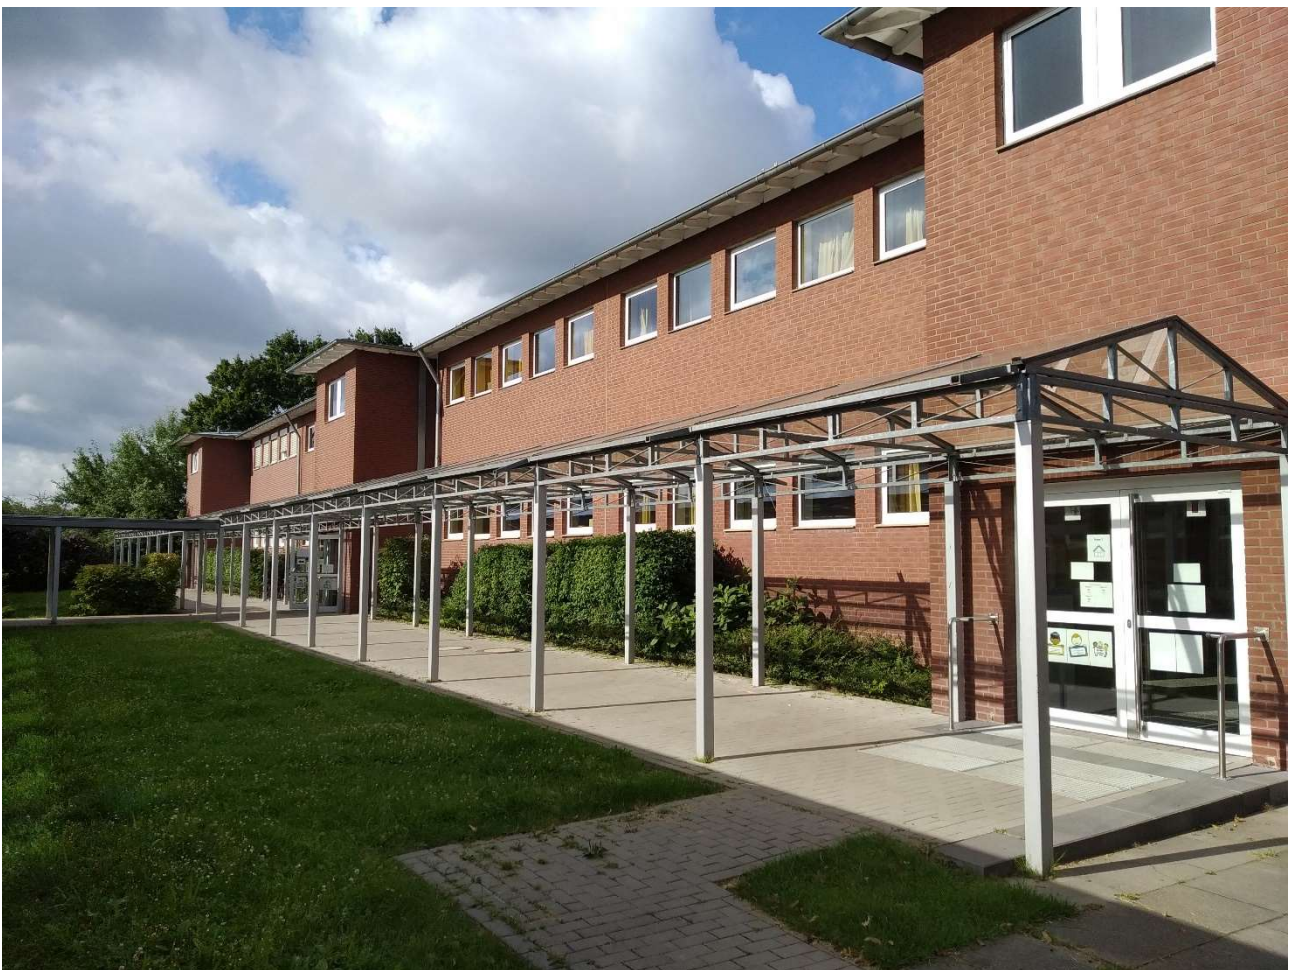
Abbildung 2 Ostansicht Klassentrakt, Anbau im Hintergrund

Die Fassade des Klassentraktes befindet sich in einem guten Zustand. Gemäß dem Baujahr ist, bis auf den Anbau aus den 90er Jahren, von einer ungedämmten Konstruktion auszugehen. Die Fenster auf der Ostseite sind im Jahr 2010 erneuert worden.

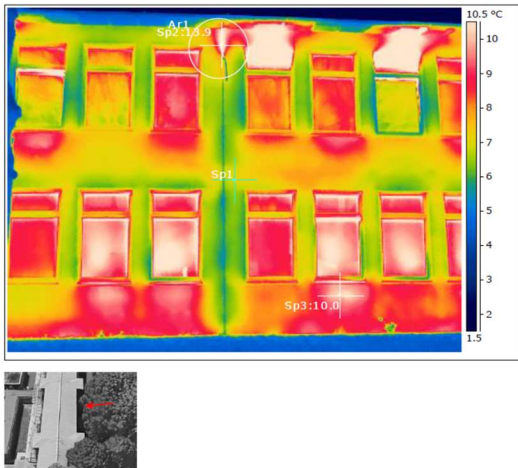
Abbildung 3 Thermografie Klassentrakt Westansicht

Die Thermografie zeigt die Wärmeverluste durch die ungedämmte Außenwand und die Heizkörpernischen.

- Energetische Ertüchtigung der gesamten Fassaden und der noch unsanierten Fenster
- Austausch der Dämmung der obersten Geschossdecke des Klassentraktes
- Dämmung der Decke zum Kriechkeller
- Erneuerung der gesamten haustechnischen Anlagen

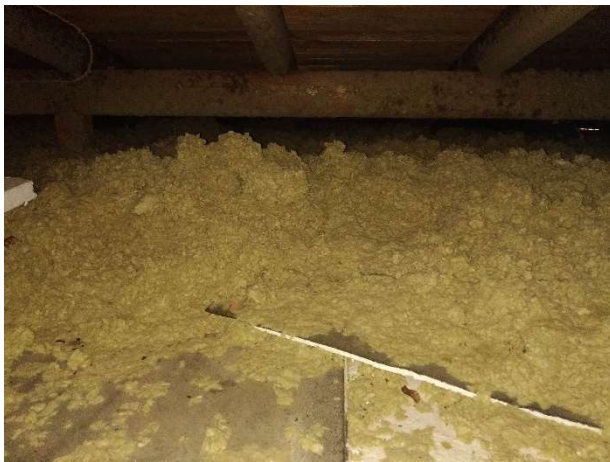
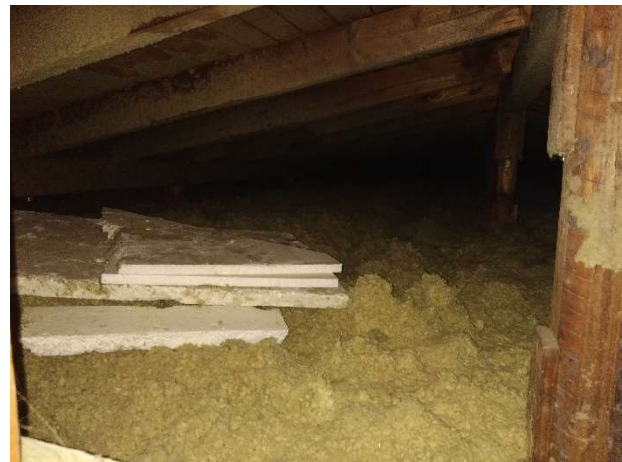
Die oberste Geschossdecke des Klassentraktes ist mit ca. 10 cm lose verlegtem Dämmstoff gedämmt. Die Dämmschicht ist deutlich beschädigt und muss ersetzt werden.

Abbildung 5 Dämmung oberste Geschossdecke Klassentrakt

Abbildung 6 Dämmung oberste Geschossdecke Klassentrakt

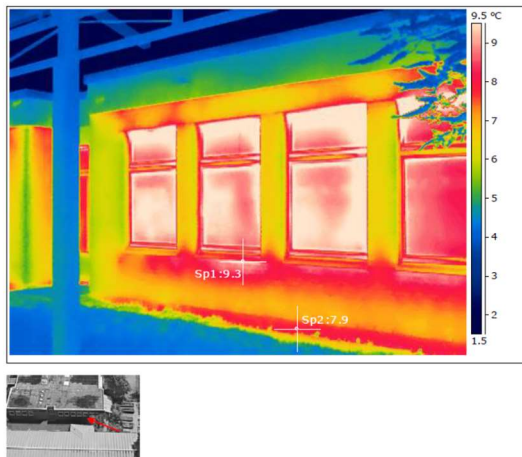
Abbildung 7 Thermografie Altbau

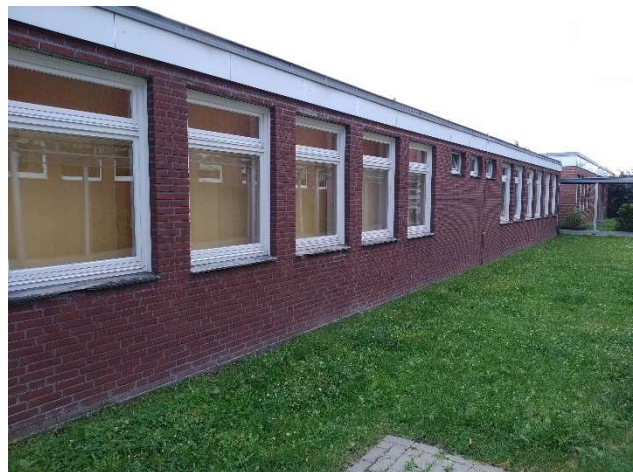
Abbildung 8 Westansicht Altbau, Vordergrund Baujahr 1968, Hintergrund Baujahr 1977

Im südlichen Gebäudeteil (Baujahr 1977) des Altbaus befinden sich unter anderem Büroräume, die Küche und der Speiseraum. Das Flachdach und die Lichtkuppeln wurden in den letzten Jahren saniert. Die Fassade befindet sich in einem guten Zustand. Es ist bestenfalls von einer Dämmschicht von 2-3 cm auszugehen.

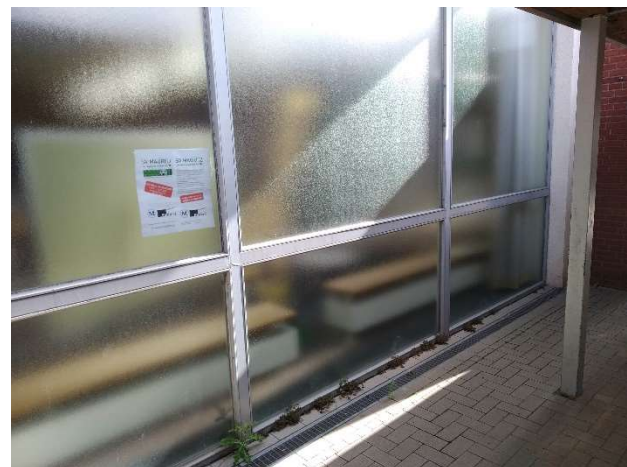
Abbildung 10 Fensterfront Aula

Im nördlichen Gebäudeteil (Baujahr 1968) befindet sich die Aula. Die große, einfachverglaste Fensterfront führt zu erheblichen Wärmeverlusten. Eine energetische Sanierung ist notwendig. Gemäß dem Baujahr handelt es sich um eine ungedämmte Außenwandkonstruktion.

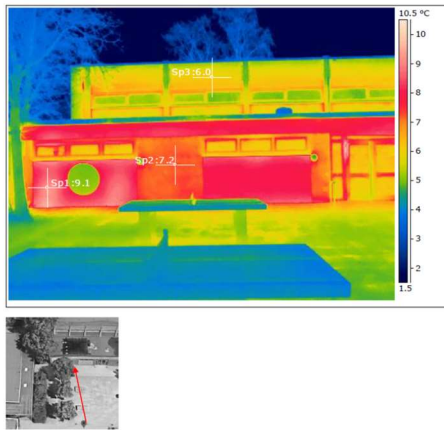
Abbildung 11 Thermografie Turnhalle

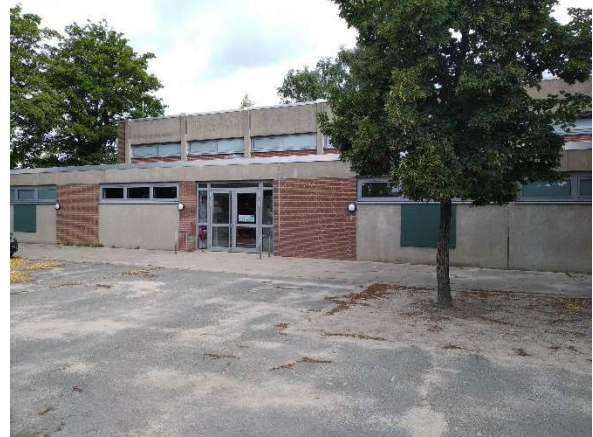
Abbildung 12 Ansicht Turnhalle

Das Flachdach der Turnhalle wurde 2006 und die Fassade wurde 2008 saniert.

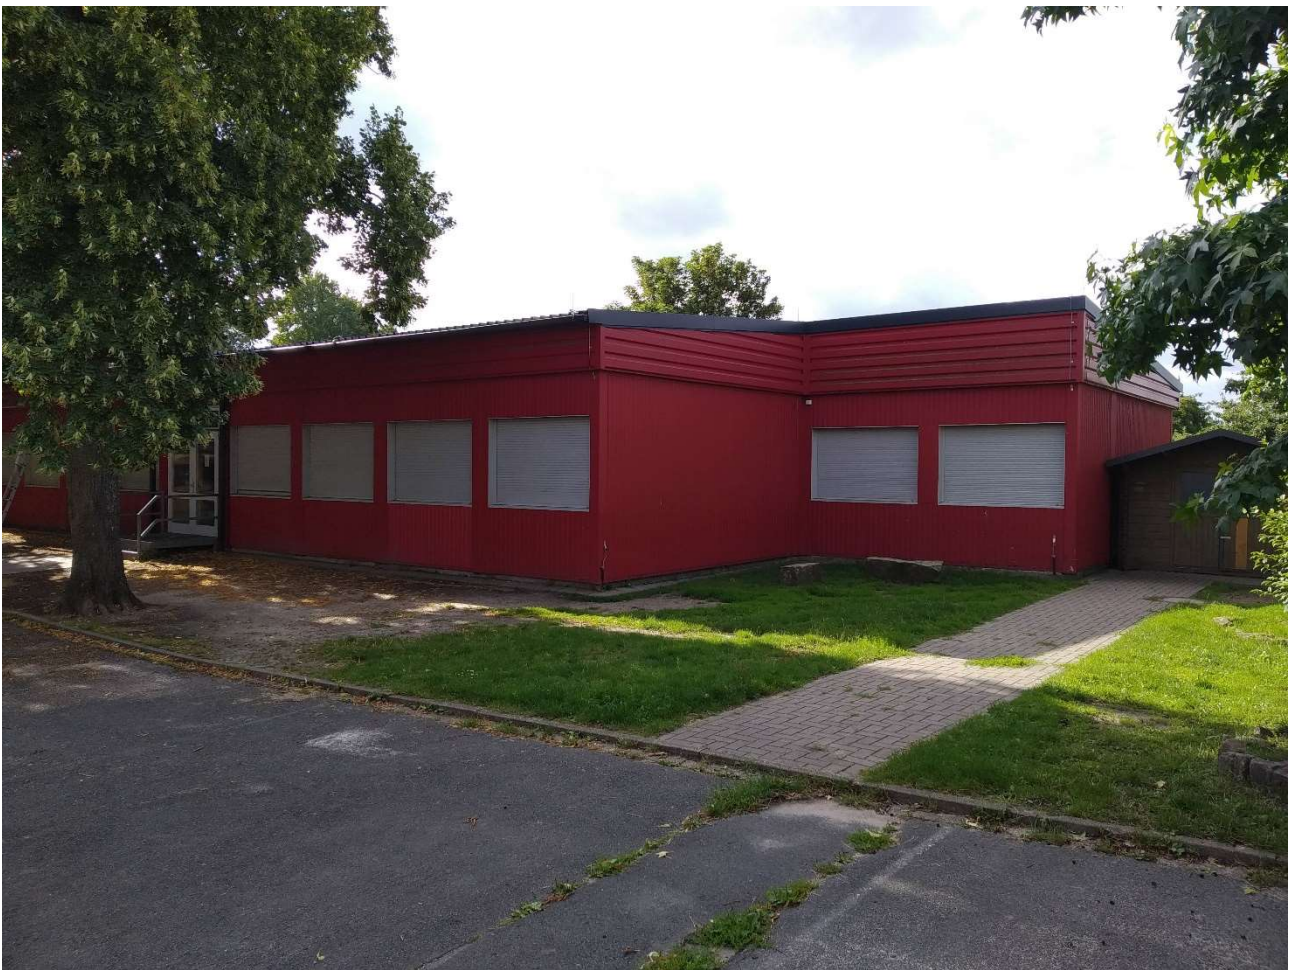
Abbildung 13 Ansicht Pavillon

Der Pavillon soll im Zuge des vorgesehenen Neubaus zurückgebaut werden.

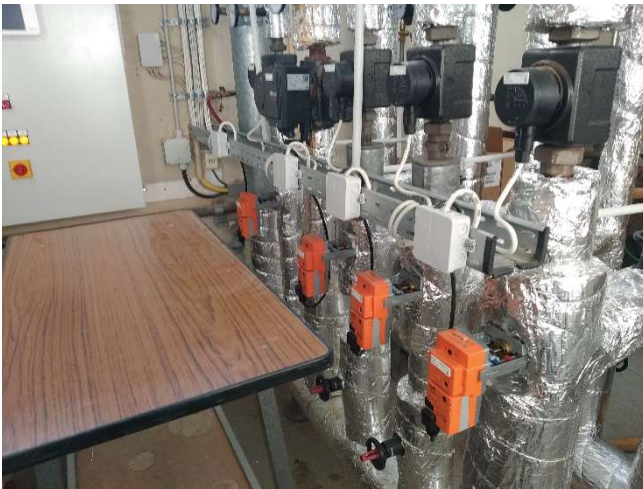
Abbildung 14 Heizzentrale

Heizkörper und Leitungen sind noch aus den jeweiligen Errichtungsjahren, eine möglichst kurzfristige Erneuerung der Verteilung und Übergabe des Heizungsnetzes ist aus energetischer Sicht erforderlich. Die Fernwärmeübergabe wurde vor einigen Jahren nach aktuellem Stand gedämmt.

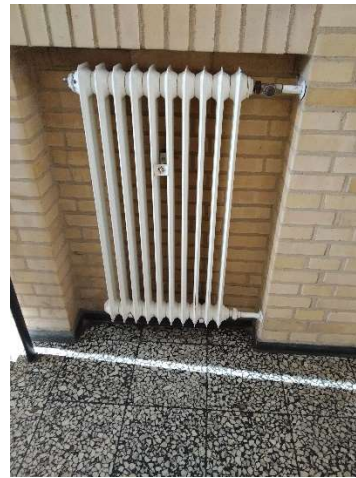
Abbildung 15 Heizkörper Klassentrakt mit Nische
