# Energetisches Kurzgutachten

Norbert Schule

# 1 Aufgabenstellung

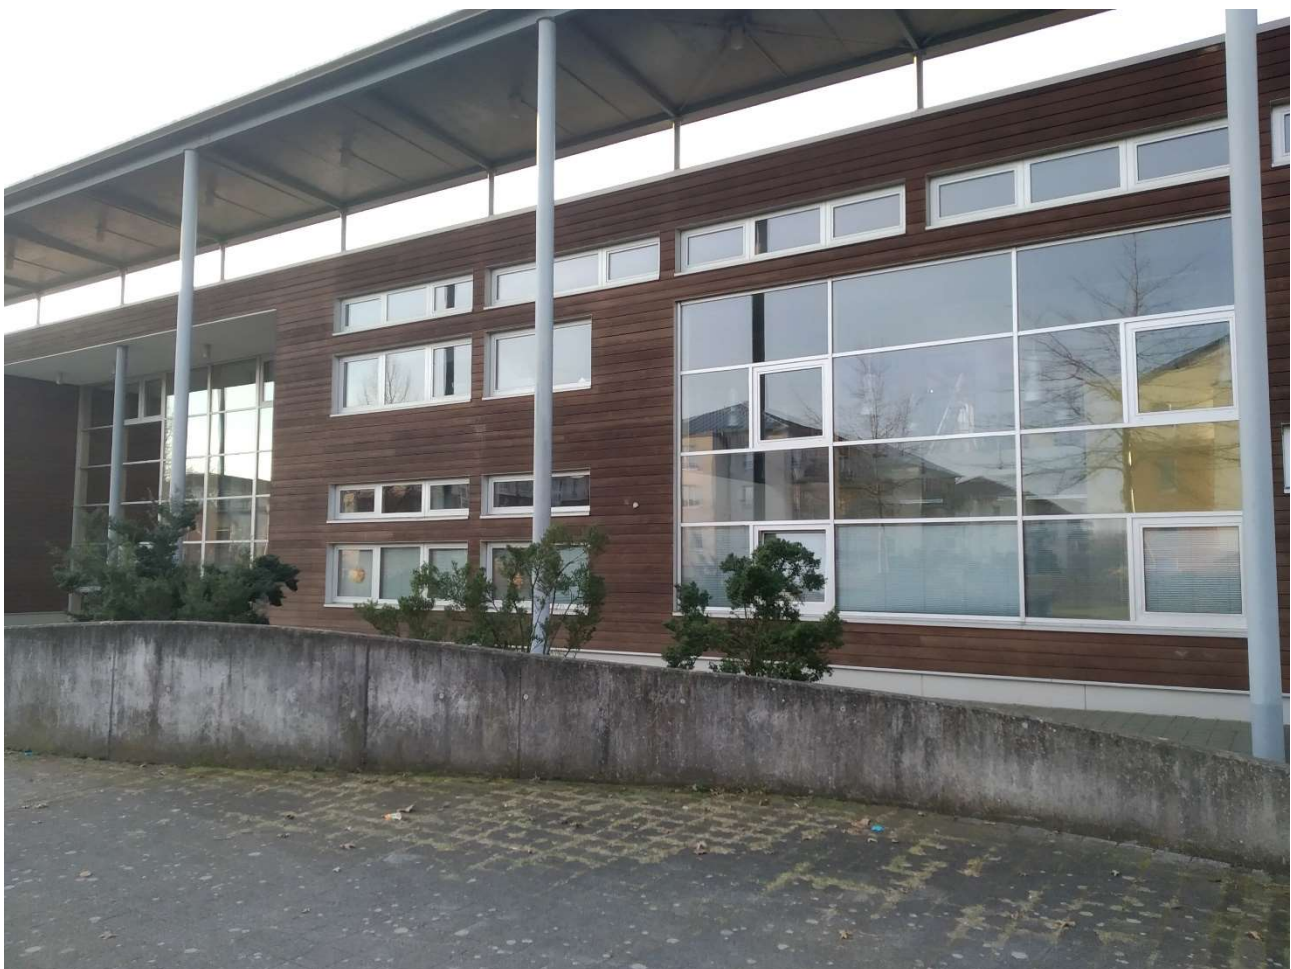
Abbildung 2 Haupteingang Norbert Schule

Die Fassade und die Fenster wurden 2010 aufgrund von Feuchteschäden umfangreich saniert. Die Fassade des Klassentraktes befindet sich dementsprechend in einem guten Zustand. Der Wärmeschutznachweis weist eine Dämmstärke von 10 cm und einen U- bzw. K-Wert von 0,25 W/m<sup>2</sup>K aus. Der Wärmeschutznachweis für den Anbau 2004 weist eine Dämmstärke von 14 cm und einen U-Wert von 0,22 W/m<sup>2</sup>K aus. Für die Fenster werden U-Werte von 1,6 W/m<sup>2</sup>K für das Hauptgebäude und 1,30 – 1,50 W/m<sup>2</sup>K für die Erweiterung angegeben. Die Bodenplatten erreichen einen U-Wert von 0,27 W/m<sup>2</sup>K. Die Dachbauteile erreichen U-Werte von 0,18 W/m<sup>2</sup>K bzw. 0,14-0,15 W/m<sup>2</sup>K.

Da die vorhandenen Bauteilaufbauten bereits diese Anforderungen erfüllen bzw. nur geringfügig unterschreiten, wird eine umfassende Sanierung mit Bauteilaufbauten gem. den Gebäudeleitlinien voraussichtlich nicht zu größeren Energieeinsparungen führen. Die Sanierung der Fensterflächen in förderfähiger Bauteilqualität (Stand 03/2022:  $U < 0,95 \text{ W/m}^2\text{K}$ ) sollte mittelfristig untersucht werden.

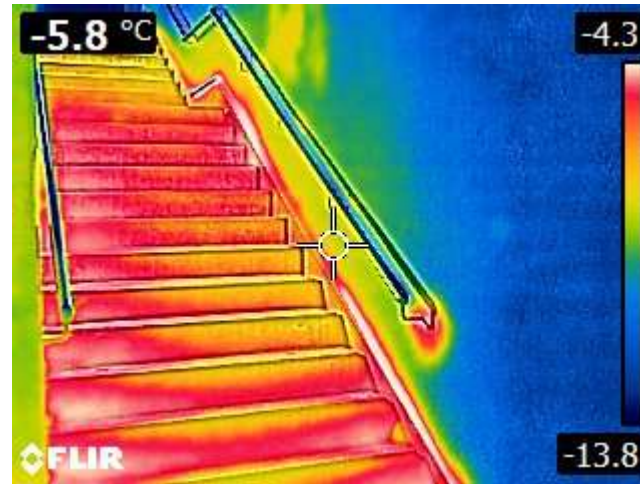
Abbildung 4 Wärmebrücke Stb.-Treppe, Geländer

Die Thermografie zeigt keine außergewöhnlichen Schwachstellen der thermischen Gebäudehülle. Einzelne Wärmebrücken wie Stahlbetontreppen und Geländer führen nur zu geringen Wärmeverlusten. Schäden sind nicht zu erwarten. Augenscheinlich ungedämmte, auskragende Geschossdecken können ggf. im Zuge der geplanten Ausbaurbeiten gedämmt werden.

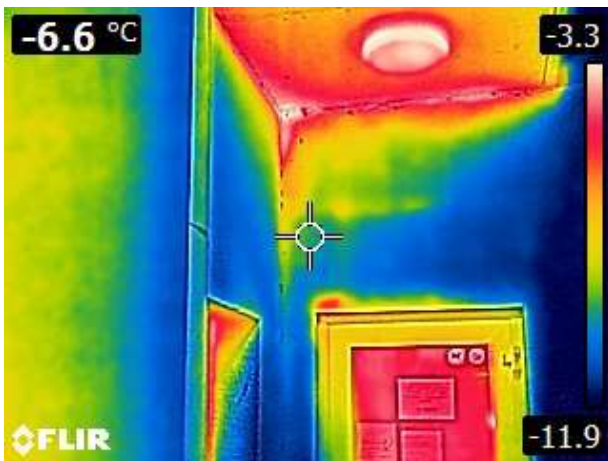
Abbildung 5 Thermografie auskragende Geschossdecke

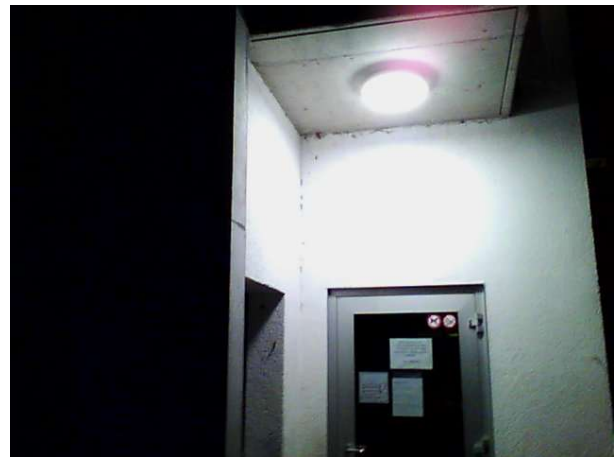
Abbildung 6 Auskragende Geschossdecke

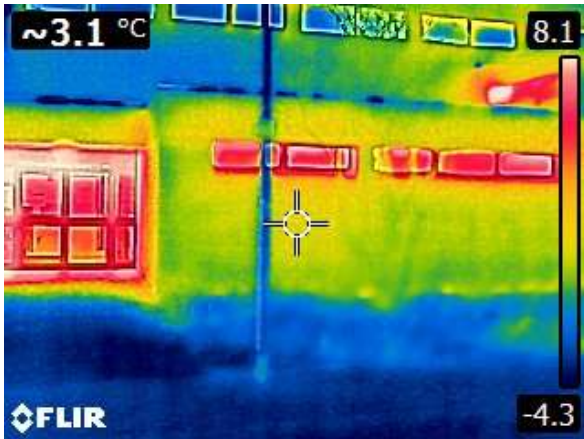
Abbildung 7 Thermografie Turnhalle

Die thermische Gebäudehülle der Turnhalle ist auf dem Sanierungsstand des Baujahres. Dementsprechend ist nur von geringen oder gar keinen Dämmschichten auszugehen. Eine umfassende energetische Sanierung ist angebracht. Durch diese sind signifikante Energie- und Emissionseinsparungen zu erwarten. Eine überschlägliche Ermittlung des Heizwärmebedarfes ergibt einen Wert von ca. 170 kWh/m<sup>2</sup>.

Eine Sanierung der thermischen Gebäudehülle am Hauptgebäude würde nur geringe Einsparungen ergeben. Für die Turnhalle am Standort Norbert Schule ist bei einer energetischen Sanierung der Gebäudehülle eine Reduzierung des spezifischen Heizenergiebedarfes von ca. 170 kWh/m<sup>2</sup> auf 50 kWh/m<sup>2</sup> möglich.

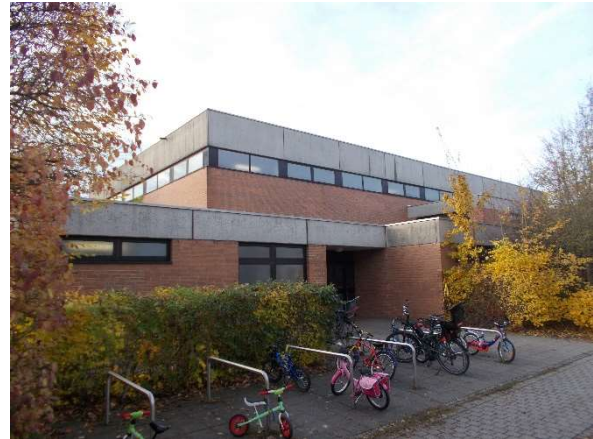
Abbildung 8 Ansicht Turnhalle

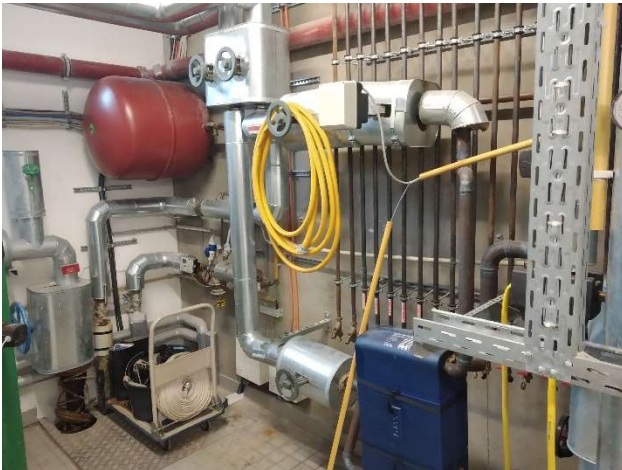
Abbildung 9 Heizzentrale, Hauptgebäude

Die heiztechnischen Anlagen wurden bereits zum Teil saniert und sind in einem guten Zustand. Die Wärmeübergabe erfolgt im Schulgebäude über Heizkörper, in der Turnhalle über eine Fußbodenheizung und in den Umkleieräumen ebenfalls über Heizkörper.

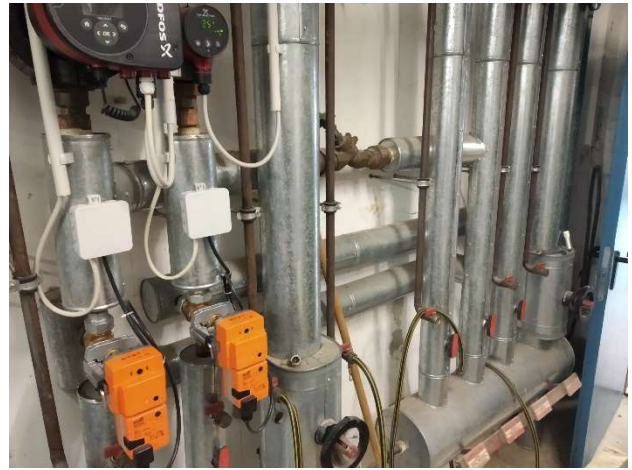
Abbildung 10 Heizzentrale Turnhalle
