Energetisches Kurzgutachten

Annette-von-Droste-Hülshoff-Grundschule Angelmodde

Steffen Kattert, Fachstelle IT- und Energiemanagement

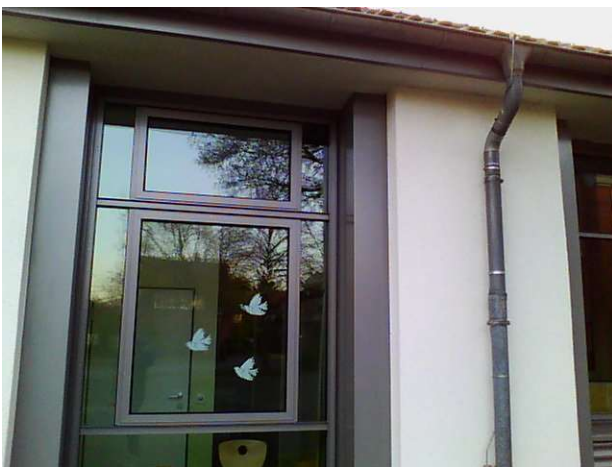
Im Jahr 2008 wurden umfangreiche Sanierungsmaßnahmen an der Fassade des Schulgebäudes vorgenommen. Es wurde ein Wärmedämmverbundsystem mit 14 cm Dämmung eingebaut und die Fenster und Türen erneuert. Die Außentüren haben sich aufgrund ihres Formats und hohen Gewichts als schadensanfällig und wartungsbedürftig gezeigt.

Abbildung 2 Sanierte Fassade

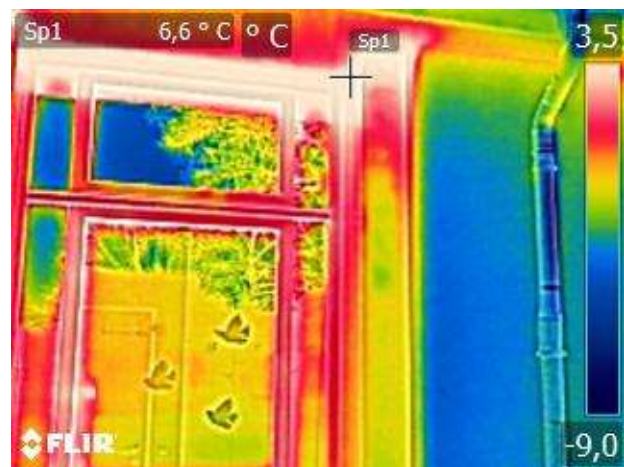
Weitere energetische Verbesserungen der sanierten Teile der Gebäudehülle würden nur zu geringen zusätzlichen Energieeinsparungen führen. Die Übergangsbereiche von der Außenwanddämmung zur Geschossdecke weisen in den Thermografie-Aufnahmen Wärmeverluste auf. Bei etwaigen zukünftigen Maßnahmen an der Fassade sollten diese Wärmebrücken mit saniert werden.

Abbildung 3 Thermografie

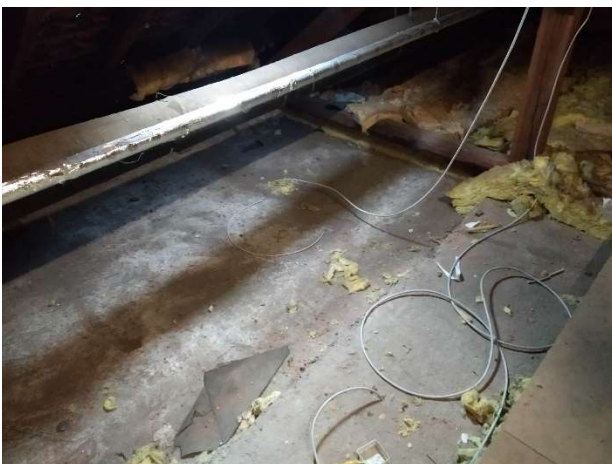
Die oberste Geschossdecke ist mit einer ca. 12 cm starken Faserdämmstoffschicht versehen, die in großen Teilbereichen beschädigt ist bzw. nach einem Wasserschaden entfernt und nicht erneuert worden ist. Die Dämmung der obersten Geschossdecke sollte dringend und zeitnah komplett erneuert werden.

Abbildung 4 Oberste Geschossdecke, Dämmung aufgrund von Wasserschaden entfernt

- Austausch der Wärmedämmung der obersten Geschosdecke, Schichtstärke/Qualität gem. der Gebäudeleitlinien
- Sanierung der Abdichtungsebene im Bereich Umkleiden/Hausmeisterwohnung

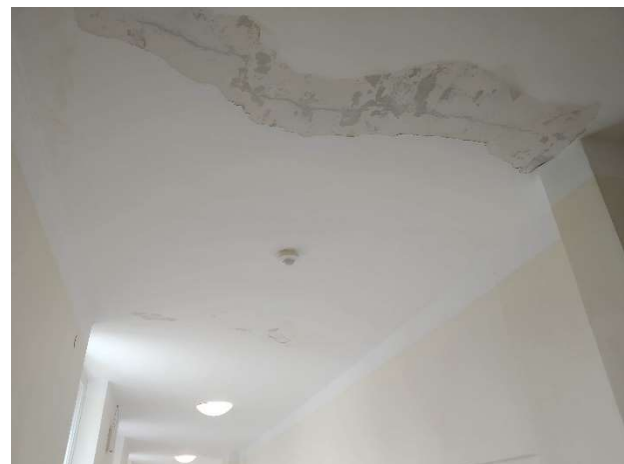
Abbildung 5 Innenansicht Wasserschaden

Heizkörper und Leitungen sind noch aus der Errichtungszeit und inzwischen sehr schadensanfällig. Der Wasserschaden auf der obersten Geschossdecke wurde durch gebrochene Leitungen verursacht. Die gesamte Verteilung und Übergabe der Heizung muss saniert werden.

- Umfassende Sanierung/Austausch der Verteilleitungen und Heizkörper

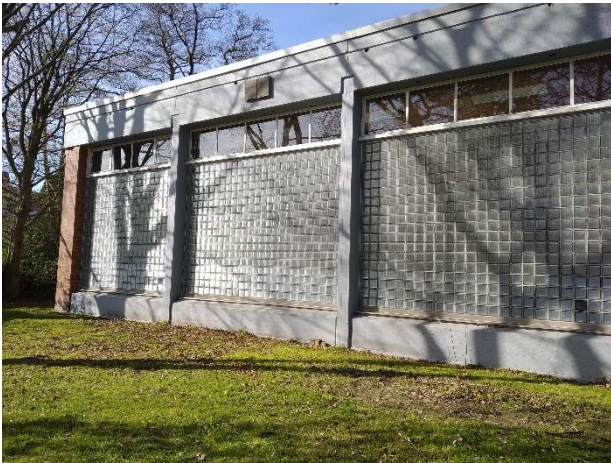
Die Gebäudehülle der Turnhalle verfügt nur über geringe oder gar keine Dämmschichten. Eine umfassende energetische Sanierung ist erforderlich. Besonders die Glasbaustein-Fassade verursacht hohe Wärmeverluste.

Abbildung 6 Fassade Turnhalle

- Sporthalle: Austausch Glasbausteine durch Wärmeschutzverglasung, Dämmung Betontragwerk und Gefach, Austausch Eingangstüren

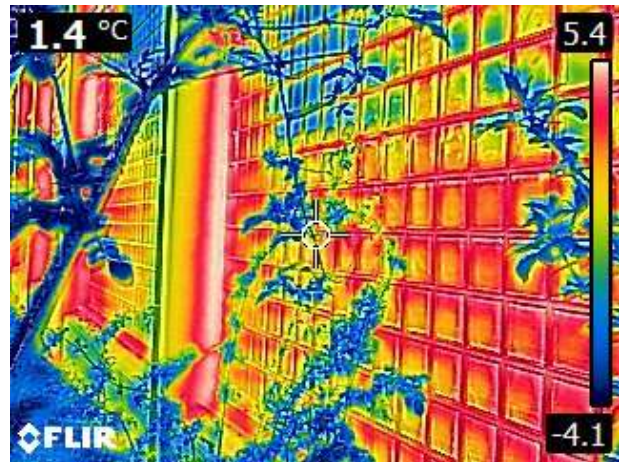
Abbildung 7 Thermografie, ungedämmte Stahlbetonbauteile

Die ungedämmten Stahlbetonbauteile im Übergangsbereich zwischen der Turnhalle und der Hausmeisterwohnung sollten gedämmt werden.

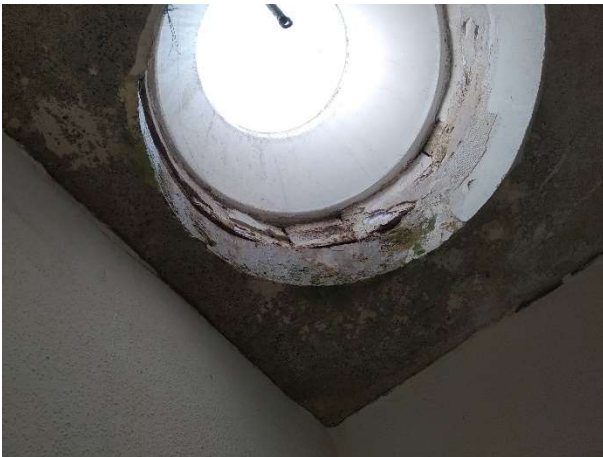
Die Abdichtungsebene des Turnhallendaches ist intakt. Im niedriger gelegenen Dachbereich der Umkleiden ist diese allerdings beschädigt. Besonders an Oberlichtern tritt Wasser ein. Die Abdichtungen müssen dringend saniert werden.

Abbildung 8 Wasserschaden Oberlicht

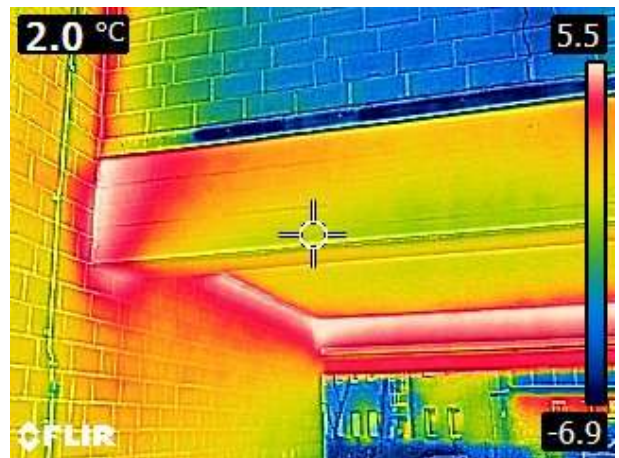
Abbildung 9 Turnhalle/Hausmeisterwohnung, Wärmebrücke Stahlbetonbalken

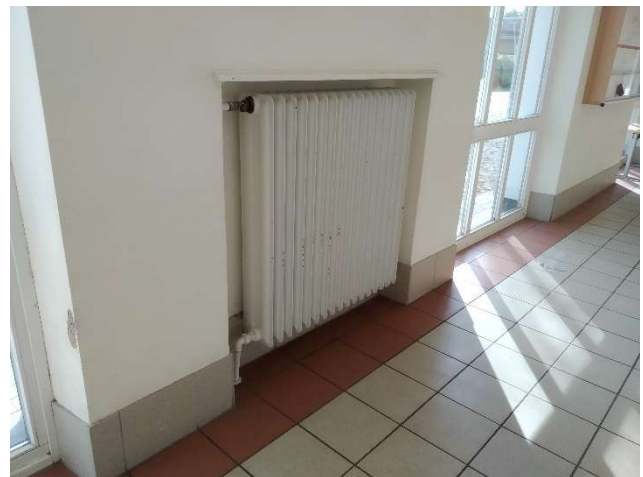
Abbildung 13 Heizkörper

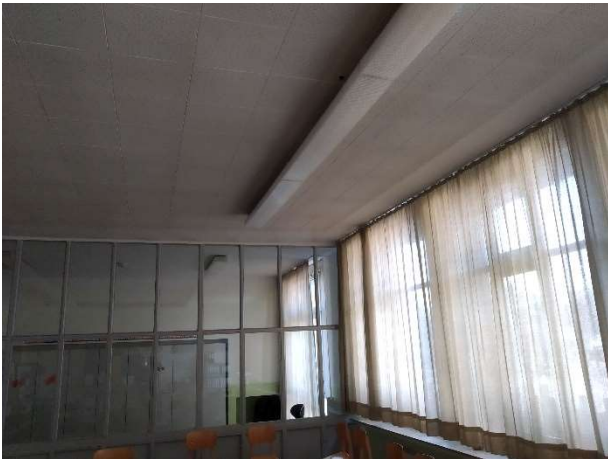
Die Beleuchtung der Klassenräume erfolgt noch über Leuchtstoffröhren. Der Einsatz von LED-Technik sollte geprüft werden.

Abbildung 14 Klassenraum mit Leuchtstoffröhren
