# Energetisches Kurzgutachten

Ludgerusschule Hilstrup

**Amt für Immobilienmanagement**

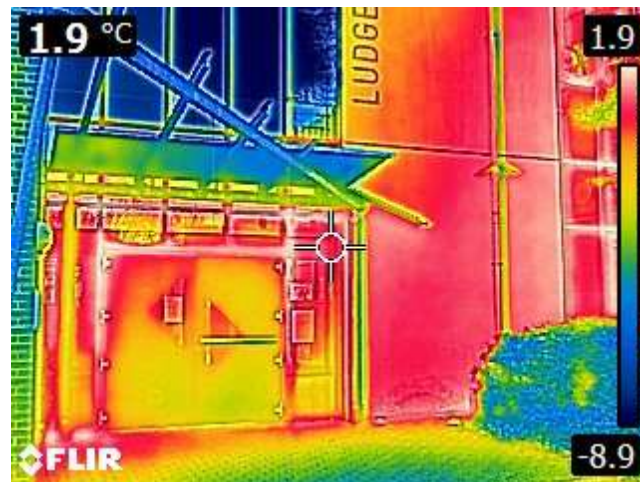
Abbildung 3 Thermografie Klassentrakt

Der Klassentrakt mit Verwaltung wurde im Jahr 1967 gebaut. In den 1990er Jahren erfolgte eine Sanierung. Bei der Sanierung wurde bereits der Heizenergieverbrauch-Zielwert von 50 kWh/m<sup>2</sup> berücksichtigt. Die Bauteile der thermischen Gebäudehülle sind mit durchschnittlichen Dämmschichten versehen und in einem baulich guten Zustand. Eine erneute energetische Sanierung ist momentan nicht erforderlich.

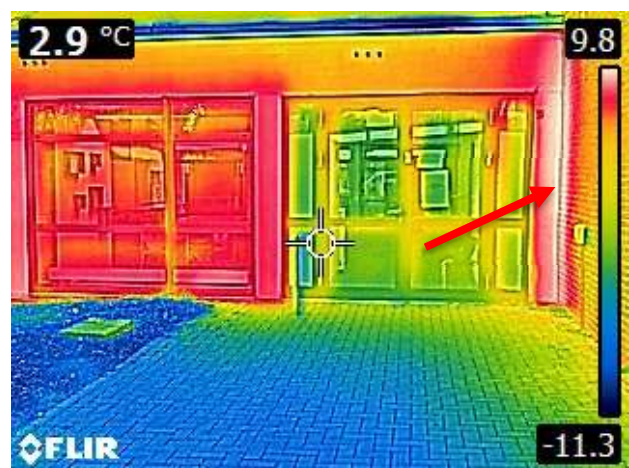
Abbildung 5 Geometrische Wärmebrücke, geringe Dämmschicht, unterschiedliche thermische Qualität Tür/Fensterbereich

Vereinzelte, auch geometrisch/konstruktiv bedingte Wärmebrücken sollten bei zukünftigen Sanierungsmaßnahmen ausgebessert werden.

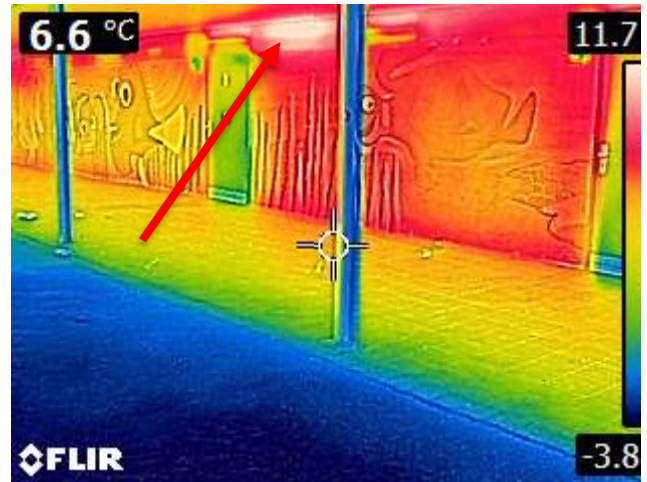
Abbildung 7 Thermografie Sonderklassentrakt

Der Sonderklassentrakt wird aufgestockt und saniert. Die Thermografie zeigt hohe thermische Verluste über die Oberlichter und die Außenwand. Die energetische Sanierung wird hier zu erheblichen Verbesserungen führen.

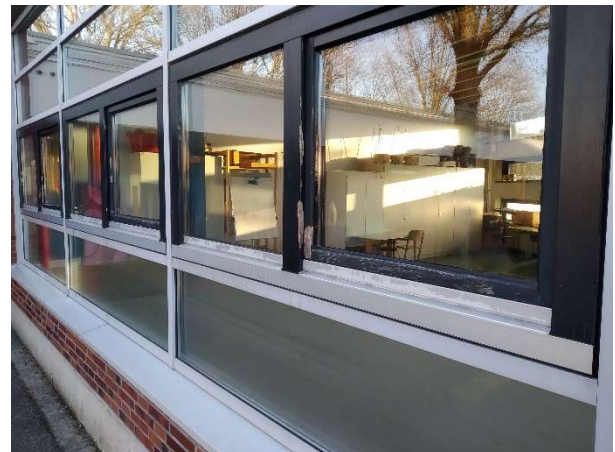
Abbildung 9 Beschädigte Holz-Fensterrahmen

Der Neubau befindet sich in einem dem Baujahr entsprechenden energetischen Zustand. Die Fensterrahmen sind zum Teil beschädigt und sollten ausgetauscht oder aufgearbeitet werden. Falls ein Austausch erfolgt, sollte auch die Verglasung erneuert werden.

- Turnhalle: Dämmung Außenwand/Austausch Fenster
- Neubau 1998: teilweise Sanierung/Ertüchtigung Fenster/Fensterrahmen
- Überprüfung/Optimierung Regelungstechnik
- Verbesserung sommerlicher Wärmeschutz Klassenräume Südseite

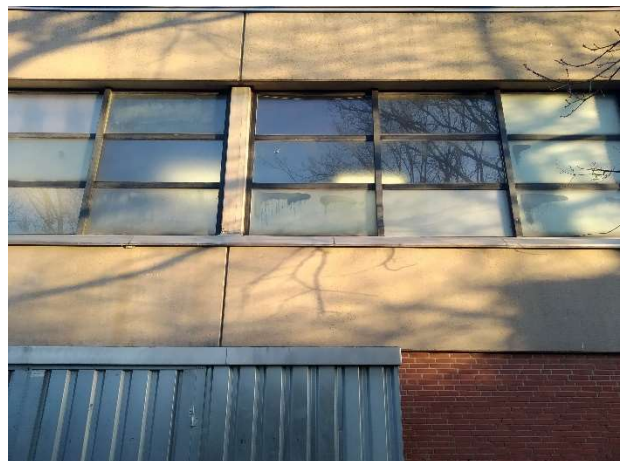
Abbildung 12 Tauwasserausfall an Fenstern

Die thermische Gebäudehülle der Turnhalle entspricht, bis auf das Dach, dem Errichtungsjahr. Das Dach wurde im Zuge der Überprüfung weitgespannter Tragwerke zu Beginn der 2010er Jahre ertüchtigt und auch energetisch verbessert. Die Außenwand und die Fenster müssen noch energetisch saniert werden. An den Fenstern ist deutlicher Tauwasserausfall sichtbar. Die geringe thermische Qualität der Fassade führt zu einem hohen Heizwärmebedarf, der durch die bestehende Heizungstechnik kaum gedeckt werden kann, was zu zum Teil unangenehm niedrigen Temperaturen in der Halle im Winter führt. Eine Sanierung der Gebäudehülle dürfte dieses Problem beheben und zu signifikanten Energieeinsparungen führen.

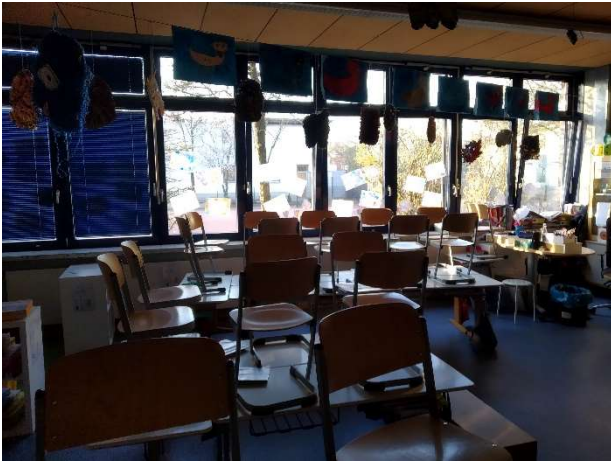
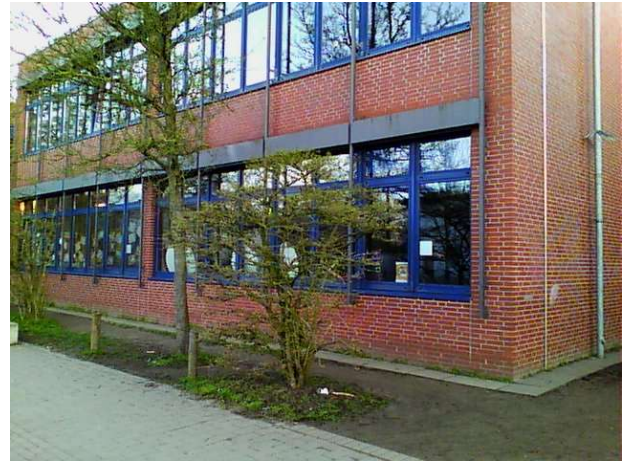
Im Sommer bestehen in den Klassenräumen auf der Südseite trotz Raffstoreanlage hohe Temperaturbelastungen. Eine weitere Verbesserung des sommerlichen Wärmeschutzes ist wünschenswert. Hier sollte die Verwendung von Sonnenschutzverglasung bzw. -folien geprüft werden.

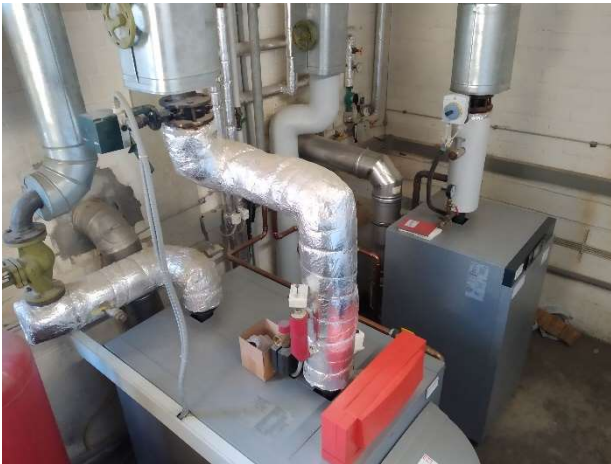
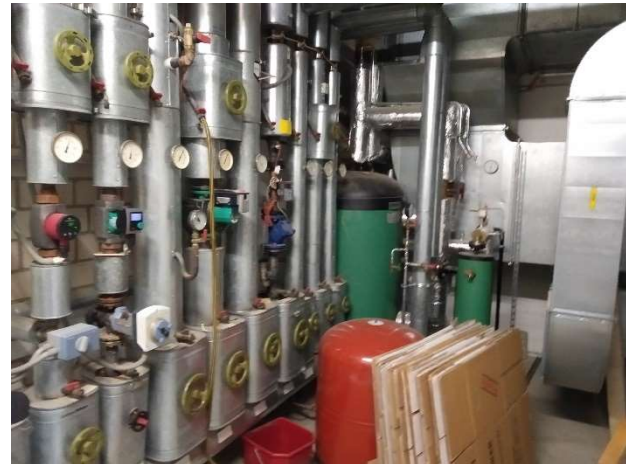
Die Anlagentechnik befindet sich in einem guten Zustand. Die Regelung gestaltet sich allerdings schwierig. Einige Klassenräume, die besonders weit von der Heizzentrale entfernt sind, lassen sich nur schwer auf die gewünschten Temperaturen bringen. Die Sanierungsmaßnahmen könnten hier eine Besserung bringen. Ansonsten sollte die Regelungstechnik nochmals überprüft und angepasst werden.
