Anfrage zum Prüfauftrag vom 14.05.2023, A-W/0015/2023 In der BV-West-Sitzung am 25.05.2023 unter TOP 6.2.

Rückbauarbeiten an der Flamenstraße

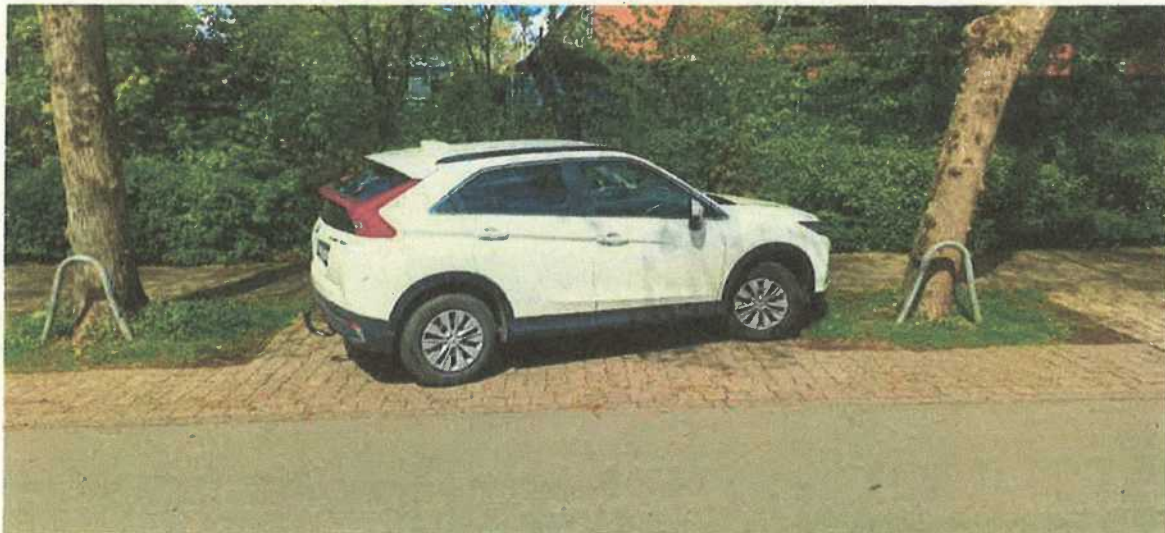
Die ehemals versiegelten Flächen zwischen den Bäumen waren ausdrücklich keine ausgewiesenen Parkplätze und wurden/werden fälschlicherweise immer wieder zum Parken genutzt. Wie in Abbildung 1 zu erkennen ist sind die Flächen nicht ausreichend lang, weswegen die Baumscheiben regelmäßig überfahren wurden/werden. Das Überfahren der Baumscheiben verdichtet die Baumscheiben immer mehr, sodass Wurzeln zerdrückt werden können und in Folge der Baum geschädigt wird und sogar sterben kann.

Abbildung 1: PKW parkt im Altbestand zwischen den Bäumen im Kronentraufenbereich

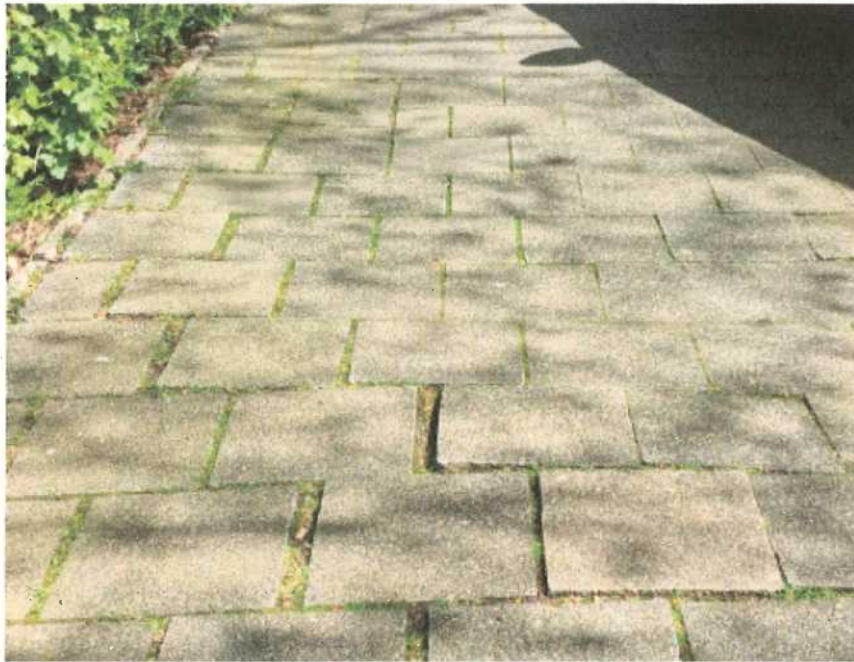
In Abbildung 2 sind die alten Gehwegschäden zu erkennen, weswegen eine Sanierung dringend notwendig war.

Abbildung 2: Gehwegschäden vor der Sanierung (breiten Fugen und unebene Oberfläche)

Um eine Verbesserung zu schaffen, wurde der Gehweg in Gänze in der Höhenlage angehoben, sodass mehr Überdeckung zwischen den Wurzeln und den neuen Gehwegplatten entstanden ist. Dadurch sollten Wurzelschäden in der Zukunft erst deutlich später auftreten. Zusätzlich wurden die Flächen zwischen den Bäumen entsiegelt, um gem. Baumschutzsatzung die Bestandsbäume langfristig und dauerhaft zu erhalten. Zum Schutz der Baumscheiben vor Überfahren und für die neue Höhenlage des Gehweges war es zweckmäßig die Baumscheibe zur Fahrbahn hin mit einem Hochbordstein zu trennen. In Abbildung 3 ist der schadensfreie neue Gehweg sowie die grünen Baumscheiben zu erkennen.

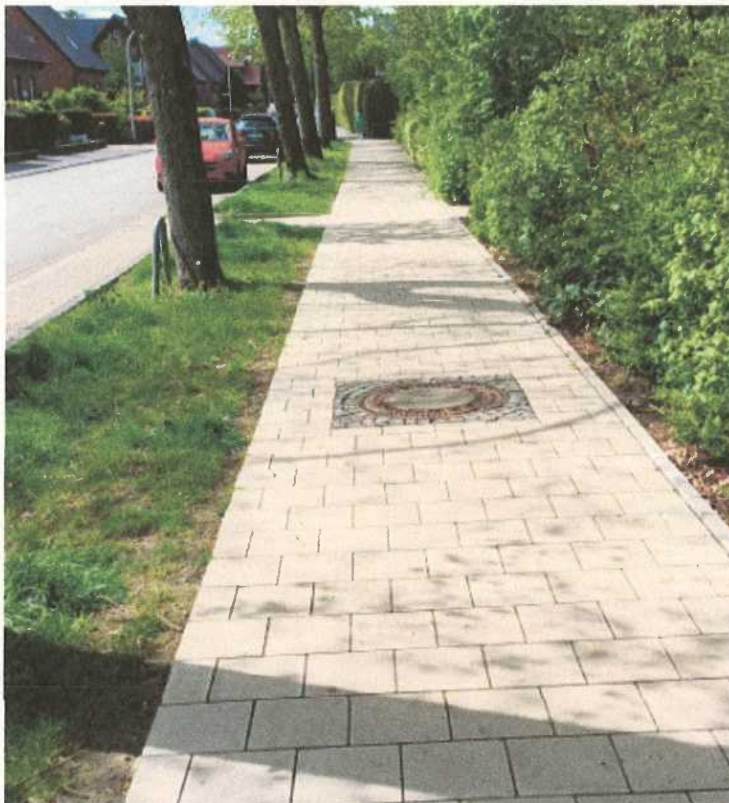
Abbildung 3: Neuer Gehweg ohne Schäden und ausreichend großen Baumscheiben

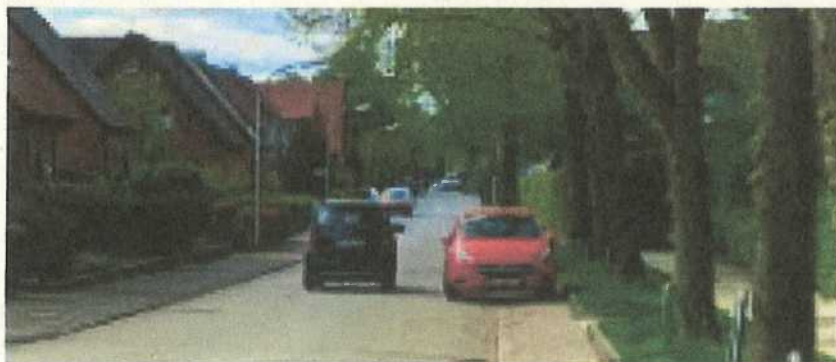
Das Parken am Straßenrand ist nach wie vor möglich (siehe Abbildung 4). Im alten Zustand war nicht vorgesehen, dass die versiegelten Flächen zwischen den Bäumen zum Parken genutzt werden, wurde jedoch geduldet. Jetzt wird wie in vielen anderen Anlieger-/Wohnstraßen am Fahrbahnrand geparkt. Wie in Abbildung 4 gut zu erkennen ist, ist das Vorbeifahren an den parkenden PKW gut möglich. Hier verweisen wir auf die Straßenverkehrsordnung, dass der PKW mit dem Hindernis auf seiner Seite wartepflichtig ist.

Abbildung 4: Sicheres vorbeifahren an den parkenden Autos ist möglich

Falls das Parken am Straßenrand weiter als Gefahrenstelle bewertet wird, bitten wir um eine Rückmeldung. Wir würden dann mit der Polizei und der Straßenverkehrsbehörde prüfen und um eine Einschätzung bitten. Als Abhilfe könnte zum Beispiel die Einrichtung einer Halteverbotszone entlang des Fahrbahnrandes geprüft werden oder die zulässige Höchstgeschwindigkeit verringert werden. Ebenso kann geprüft werden, ob eine Parkstandsmarkierung aufgebracht werden kann. Zum aktuellen Zeitpunkt würden wir hiervon absehen, da sich die Situation stabilisiert hat.
