A-W/0068/2021

Vertiefung und Erweiterung der Verkehrssicherheitsmaßnahmen im Bereich der Brücke des Rüschauswegs über die Bundesautobahn A 1

Anhang: Bildliche Dokumentation der jetzigen Situation

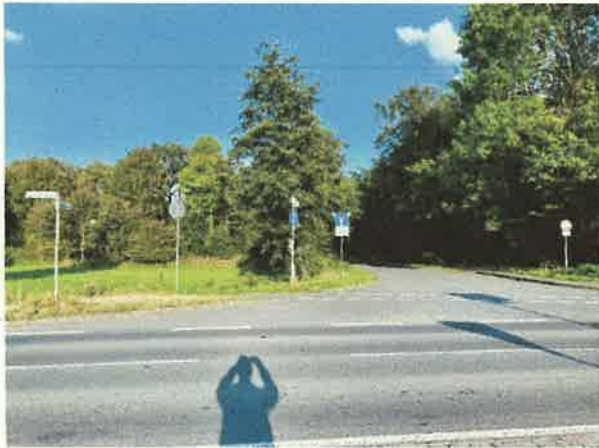
(a) Blick über die Straße von der Zufahrt zu Haus Nr. 343 in Am Rüschaus. Der von Norden (links im Bild) kommende stadteinwärtige Radweg wird durch Markierungen auf der „falschen“ Seite weitergeleitet.

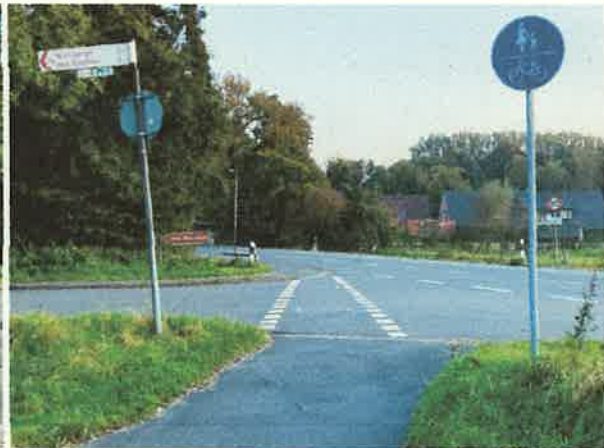
(b) Blick von der Einmündung Am Rüschaus stadteinwärts die Brücke hinauf. Der Radverkehr wird auf den sich rapide verengenden Seitenstreifen geführt, auf dem ihm sowohl Fußgänger*innen als auch Radverkehr begegnen können, da das durch die unklare Beschilderung auf der anderen Seite der Brücke theoretisch nicht ausgeschlossen werden kann. Auch im weiteren Verlauf des Seitenstreifens erfolgt kein Ausleiten auf die Fahrbahn.

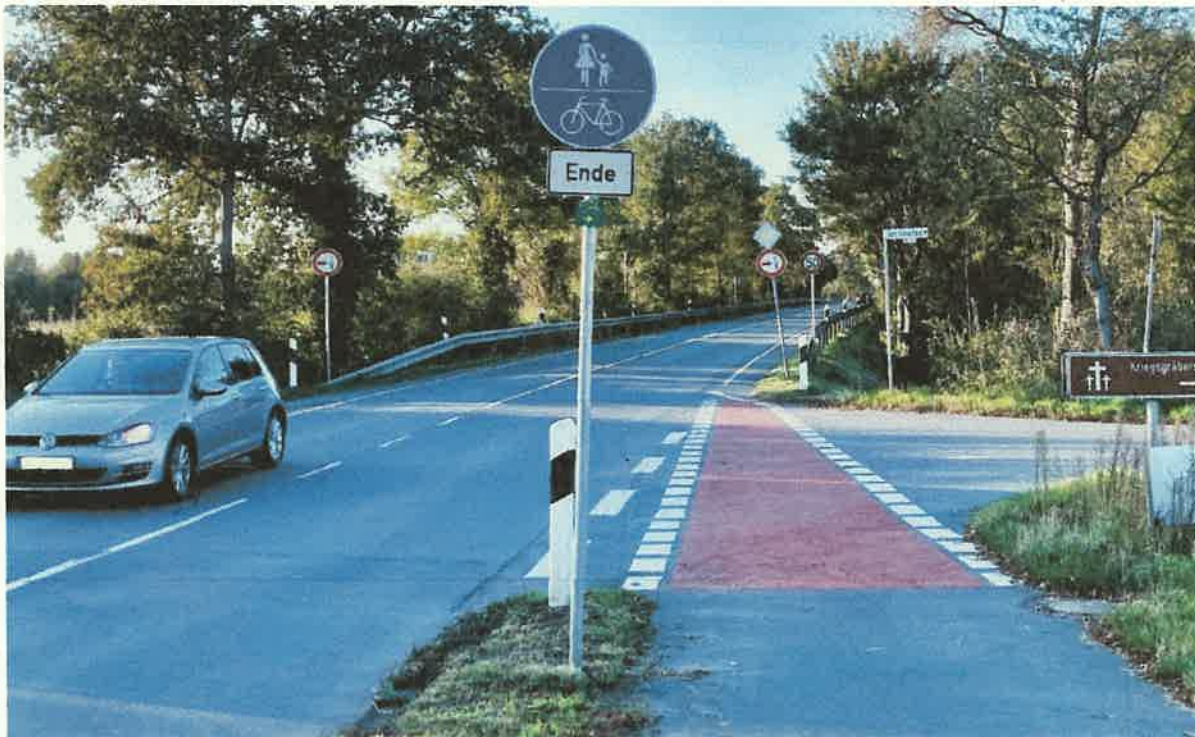
(c) Blick von Süden stadtauswärts die Brücke hinauf. Im Vordergrund ist rechts die Einmündung der Straße Am Gievenbach. Hier deutet sich bereits an, dass die Beschilderung sich aus Sicht des motorisierten Verkehrs gegenseitig verdecken. Auch die problematische Linienführung der Rotmarkierung bei fehlenden Anordnungen für Fuß- und Radverkehr hinter der Einmündung ist gut zu erkennen.

- d) Die bisherige Rotmarkierung der Querung des Radweges über die Einmündung *Am Gievenbach* lässt den Schluss zu, dass die durchführende Verwaltungsstelle sich selbst nicht vollumfänglich darüber im Klaren war, ob der sich anschließende Seitenstreifen nun Fuß-, Rad- oder gar beides war oder ist. Gemäß der Beschilderung ist der „gemeinsame Fuß- und Radweg“ vor der Einmündung der Straße *Am Gievenbach* zu Ende, so dass der sich danach anschließende Seitenstreifen *auf keinen Fall* automatisch als Fuß- oder gar gemischter Fuß- und Radweg betrachtet werden sollte (vgl. Abb. (c)). Jedoch wird der Seitenstreifen (in beiden Richtungen) schon aus Selbstschutz von allen nichtmotorisierten Verkehrsteilnehmer*innen so genutzt, mit der Folge, dass aus Bequemlichkeit der motorisierte Verkehr diese Nutzung sogar für rechtlich bindend hält. Da im Sinne dieses Antrags der Seitenstreifen auf jeden Fall ausschließlich den Fußgänger*innen gewidmet sein soll, wäre die Rotmarkierung sinnvollerweise so umzugestalten, dass sie den Radverkehr für alle sichtbar auf die Fahrbahn ausleitet.

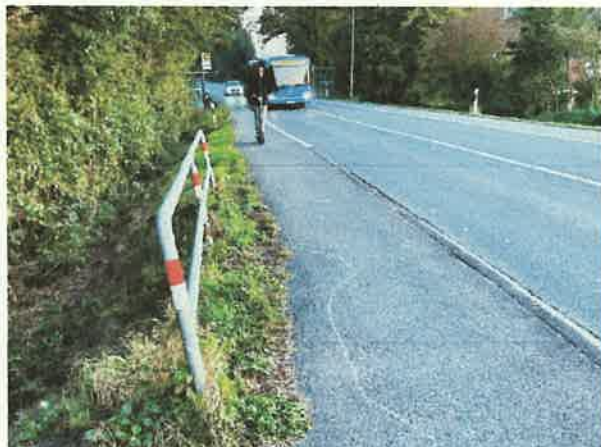
(d) Ein E-Scooter-Fahrer benutzt den Seitenstreifen unbewusst korrekt, da auf seiner Seite in seiner Fahrtrichtung keine Beschilderung auf den benutzungspflichtigen Radweg hinweist.

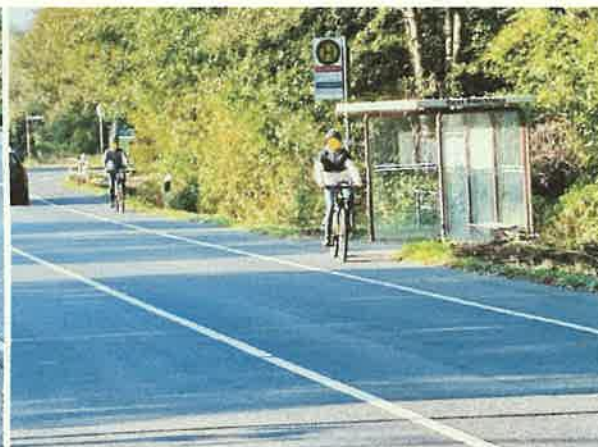
(e) Radfahrende aus nördlicher Richtung kommend passieren den entgegenkommenden Gegenverkehr und die Bushaltestelle „auf der falschen Seite“, aber wie angeordnet.

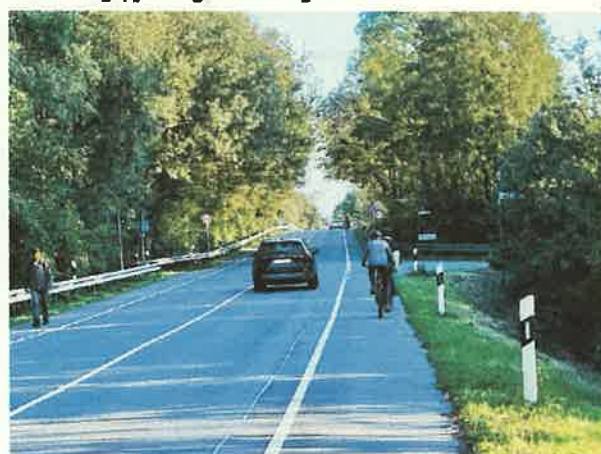
(f) Radfahrende bleiben (ordnungswidrig) lieber auf dem Fußgängerseitenstreifen; das Überholverbot wird dementsprechend von Autofahrer*innen als nicht zur Situation gehörend ignoriert, da sich die Radfahrer*innen nicht in der Fahrbahn befinden.

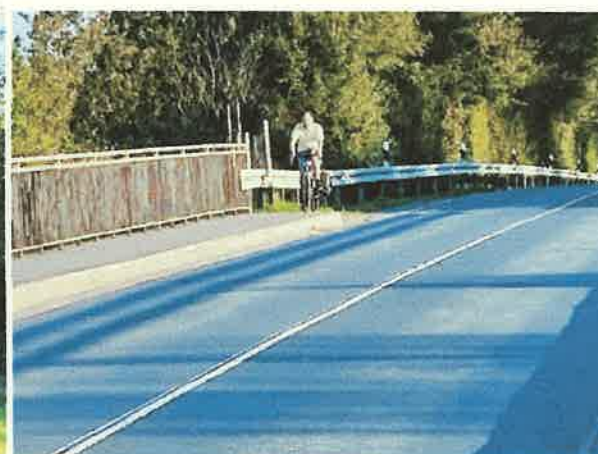
(g) Ein*e Radfahrer*in entscheidet sich für die Herausforderung, über die Brückenkappe zu fahren und geht das Risiko ein, vom Schrammbord zu stürzen.

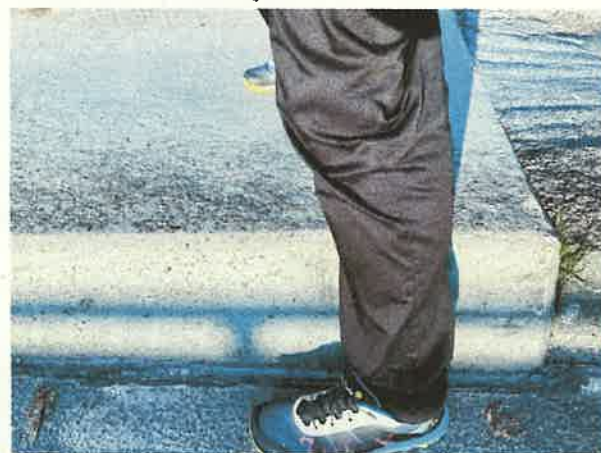
den Schrammbords der Brücke, kann diese Nutzung auch eine sehr große Gefahr darstellen (vgl. Abb. (h)).

(h) Wahrscheinlich schon zu Fuß ein unangenehmer Abstieg, mit dem Fahrrad ganz sicher ein schwerer Sturz: Höhenunterschied des Schrammbords zwischen Seitenstreifen und Fahrbahn.

Daher sollte eine entsprechende Widmung erfolgen und der Radverkehr angehalten werden, die Fahrbahn auch zu nutzen. Um dann auch dem Kfz-Verkehr zu signalisieren, dass mit Radfahrer*innen auf der Fahrbahn zu rechnen ist und **nicht** auf dem Seitenstreifen, muss eine entsprechend deutliche Beschilderung erfolgen und ggf. wiederholt werden.

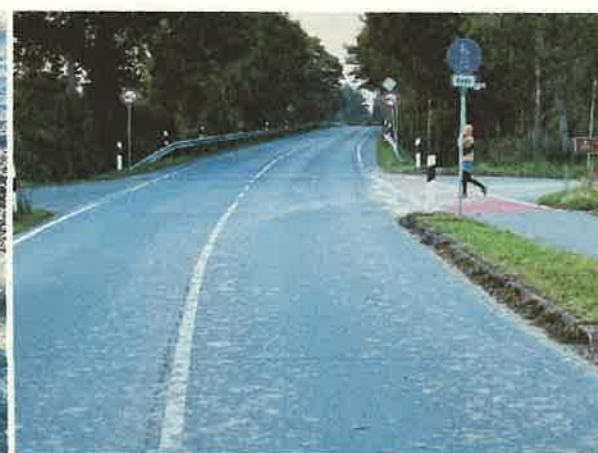
Im Fall der stadtauswärtigen Beschilderung besteht sogar die Gefahr, dass das Tempo-50-Schild durch das Vorfahrtschild übersehen wird. Da das Ortsausgangsschild dann bereits passiert wurde, kann dies zu einer Fehleinschätzung über die tatsächlich angeordnete zulässige Höchstgeschwindigkeit führen (vgl. Abb. (I)).

(i) Aus der Fahrzeugführungsposition gesehen verdecken sich einzelne Schilder (rechte Seite hinter Einmündung).

In diesem Zusammenhang ergäbe sich eventuell die Möglichkeit, das *Verkehrszeichen 274-50 (maximal zulässige Höchstgeschwindigkeit 50 km/h)* einzusparen, wenn die Ortsdurchfahrtsgrenze und damit die gelbe Ortstafel umgesetzt werden könnte.

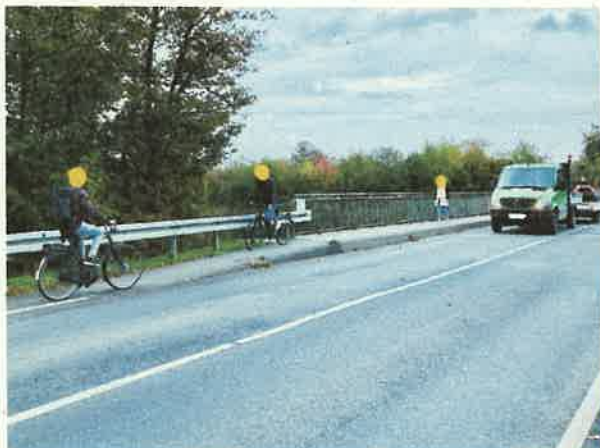
(j) Diese Situation ergibt sich aus der Beschilderung am Ende des gemeinsamen Fuß- und Radweges Am Rüschaus. Der Radfahrer von links hat angenommen, dass er – gegen den übrigen Verkehr – trotzdem auf dem Seitenstreifen fahren soll. Mit nur wenigen Sekunden Unterschied hätten sich alle drei nichtmotorisierten Verkehrsteilnehmer*innen an derselben Stelle getroffen. Diese Situation kann nicht nur auf dem Hochbord eintreten, sondern im gesamten Verlauf dieses Straßenabschnitts.

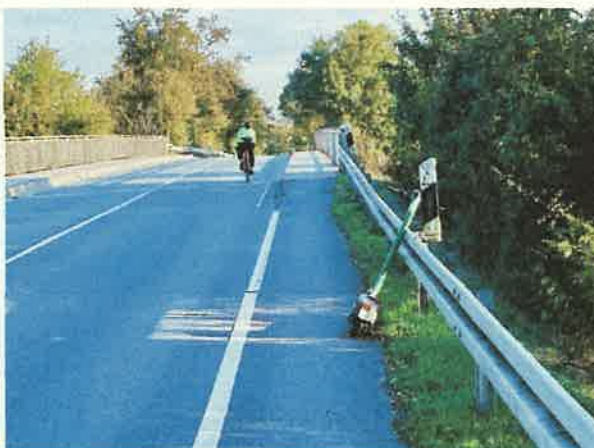
(k) Wenn dann noch Hindernisse auftauchen – hier in Form eines behindernd abgestellten E-Scooters –, wird die Situation bei sich von hinten nähernden Fahrzeugen in der Fahrbahn und Verkehrsteilnehmer*innen, die sich an dieser Stelle vielleicht sogar in entgegengesetzten Richtungen bewegen, wahrscheinlich sehr brisant.

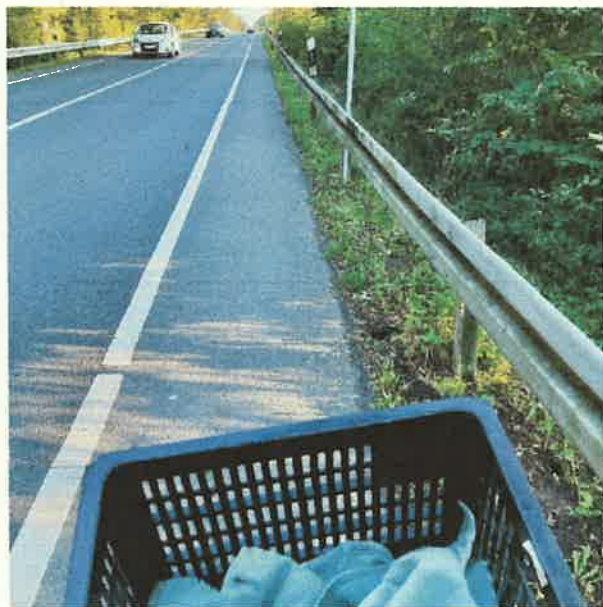
(l) Obwohl dieser Seitenstreifen möglicherweise als Fußweg ausgewiesen ist, wird er dennoch sehr oft von Radfahrer*innen genutzt. Das Bild über einen vorn montierten Fahrradkorb hinweg verdeutlicht, warum Radfahrende dazu ermuntert werden sollten, die Fahrbahn stattdessen zu nutzen: Der Seitenstreifen ist viel zu schmal.
