Projektkurzbeschreibung

Phase 2 & Phase 3

Objekt:	Stadt Münster Maßnahmenprogramm Sanierung von Brunnenanlagen / architektonische Wasserspiele Wassertechnische Anlage: Wasserfall
Datum Doku:	Freitag, 11. März 2022
AG / Bauherr / Betreiber:	Stadt Münster <i>Amt für Grünflächen, Umwelt und Nachhaltigkeit</i> <i>Gebäude 14</i> Albersloher Weg 450 48167 Münster <i>Frau Workert</i> Tel.: 0049 251 492-6866 workert@stadt-muenster.de www.stadt-muenster.de/umwelt
Planer:	IBJO Ingenieurbüro Oehlschläger <i>Jeannine Oehlschläger</i> <i>Diplom Bauingenieurin</i> Am Campus 25 18182 Bentwisch Tel : 0049 172 3824884 www.ib-jo.de ibjo@live.de

I. I.01_Wasserfall Promenade

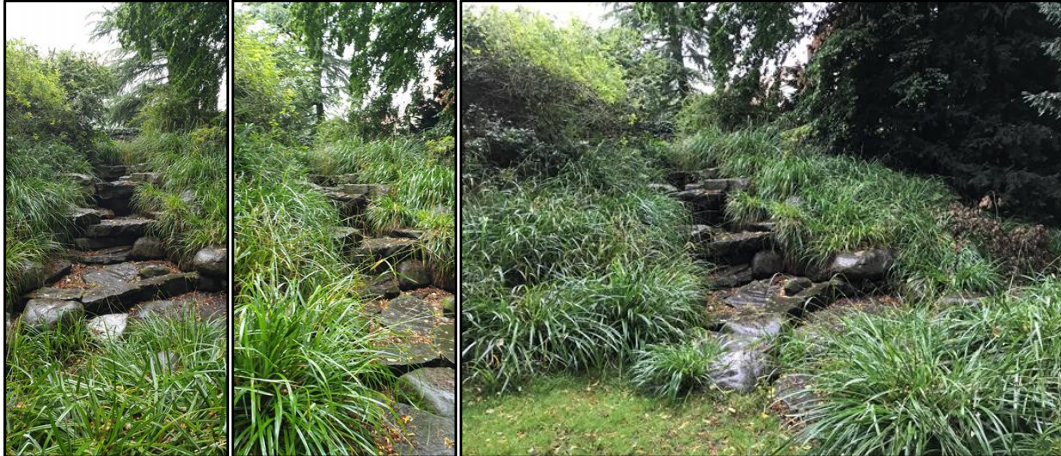
Abb. 1 +2+3 Wasserfall Natursteinplatten Kaskaden Koordinaten -51°58'00.8"N 7°37'27.7"E

Die wassertechnische Anlage befindet sich an der Promenade am Kreuztor in Münster.

Die Anlage ist **nicht funktionstüchtig** und **außer Betrieb**.

Das Wasser wird mit der Umwälzpumpe, die in einem Pumpenschacht aufgestellt ist, aus der Gräfte angesaugt und zu dem oberen Auslass des Wasserlaufes gepumpt. Das Wasser läuft über die Natursteinkaskaden / Wasserlauf zurück in die Kräfte. Der Pumpenschacht wurde früher über den Tiefenbrunnen mit Frischwasser gespeist. Ob diese Funktion noch besteht konnte während der Bestandsaufnahme nicht festgestellt werden. Die Funktion der Tiefenpumpe konnte jedoch im Schaltschrank festgestellt werden.

Für die Wiederinbetriebnahme der wassertechnischen Anlage werden folgende Maßnahmen dringend empfohlen:

1. Die **jährliche** Wiederholungsprüfung von elektrischen Anlagen gem. DIN VDE 0105 Teil 100 und ortsveränderlichen Geräten gem. DIN VDE 0701/0702.
2. Rückbau der Betonschalt-schränke
3. Neuer separater HAZ – Hausanschluss mit Zählerplatz
4. Neuer Schaltschrank für den Wasserlauf mit neue Schalt- und Steueranlage
5. Wasserdichte Klemmung der Umwälzpumpe im Reservoir / Pumpenschacht
6. Ausstattung aller elektrischen Anlagenteile im Reservoir gem. IP68, min jedoch IP67
7. Lieferung und Einbau einer Einstiegsleiter und Einstiegshilfe gem. DIN 3620³, DIN 18799-1⁴, DGUV 208-032⁵, DIN EN ISO 14122-4⁶; DIN EN 14396⁷, DIN 19572:2016-06⁸, UVV VGB74- Leitern und Tritte
8. Prüfung der Einstiege und Luken_ Austausch der Luke in Belastungsklasse A15 mit Öffnungshilfe
