## Anlage 8:

### Beschreibung des Ist-Zustandes und der Sanierungsmaßnahmen auf Basis der Situationsanalyse 2001

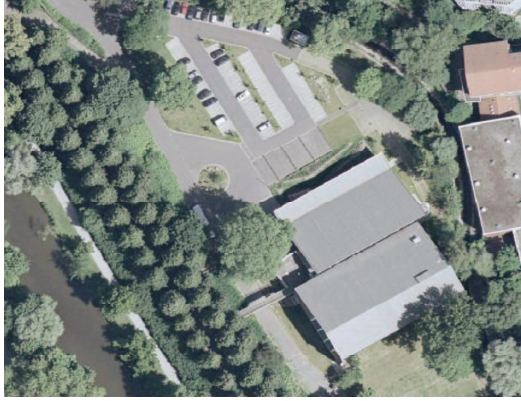
### **HALLENBAD MITTE**

| Zugangssituation | guter Zustand, mangelfrei |
| Dachkonstruktion | guter Zustand, mangelfrei |
| Fassade | guter Zustand, mangelfrei |
| Becken | guter Zustand, mangelfrei |
| Beckenköpfe | guter Zustand, mangelfrei |
| Beckenumgänge | guter Zustand, mangelfrei |
| Decke Schwimmhalle | guter Zustand, mangelfrei |
| Umkleide | guter Zustand, mangelfrei |
| Sanitärbereiche | guter Zustand, mangelfrei |
| Wassertechnik | guter Zustand, mangelfrei |
| Heizungs- Lüftungstechnik | guter Zustand, mangelfrei |
| Elektroinstallation / Beleuchtung | guter Zustand, mangelfrei |
