Sanierungskonzept Kita St. Anna Mecklenbeck, Stand 18.04.2017

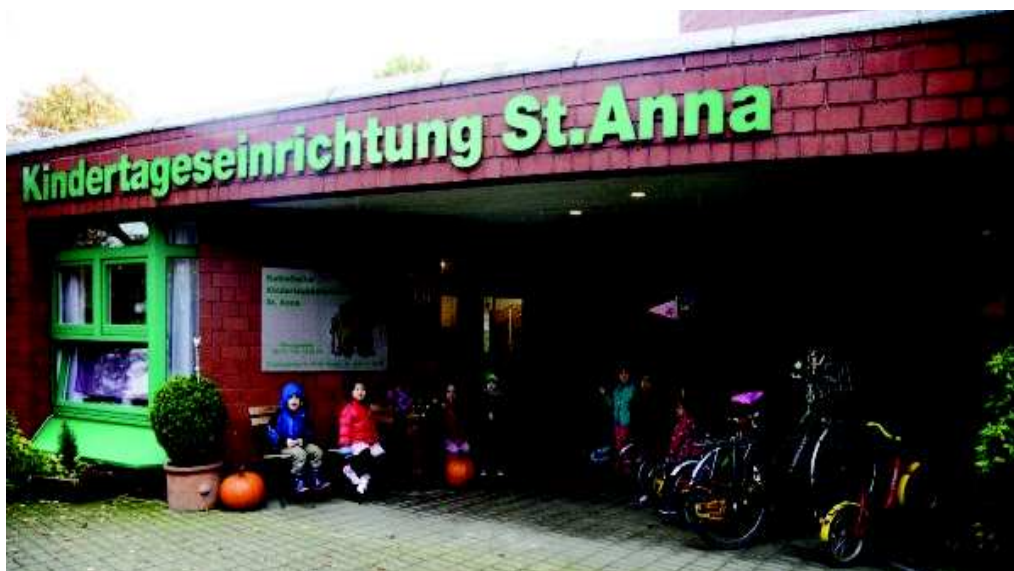
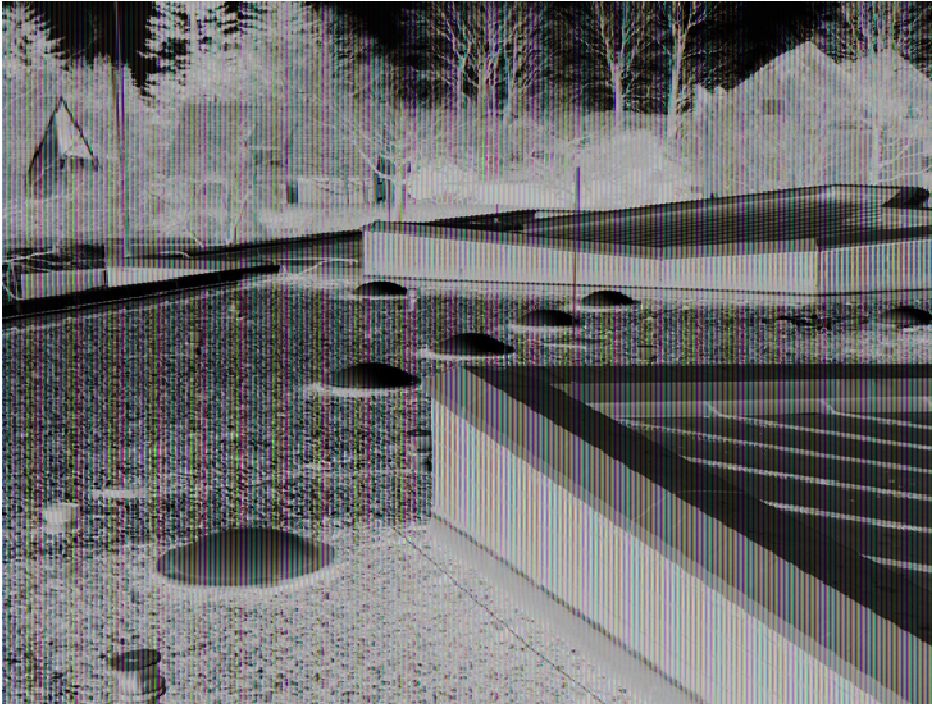
1.2 Lichtkuppeln

Die Lichtkuppeln sind noch aus dem Ursprungsjahr, größten Teils undicht, unzureichend gedämmt und sollten erneuert werden.
