Energetisches Kurzgutachten

Thomas-Morus-Schule

Amt für Immobilienmanagement

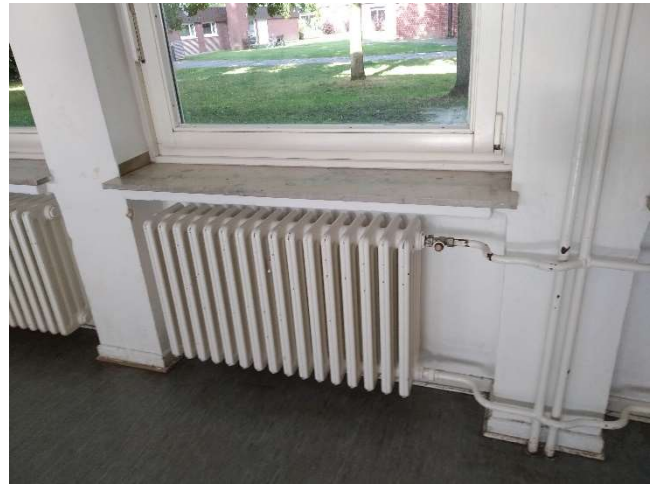
Abbildung 4 Innenansicht

Die Thermografie zeigt die Wärmeverluste durch die ungedämmte Außenwand und die Heizkörpernischen.

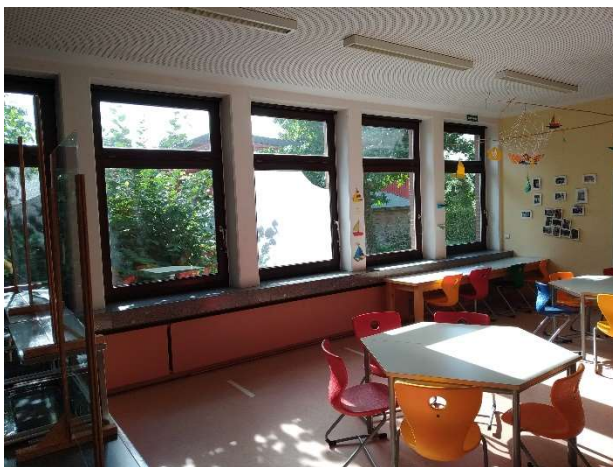
Abbildung 9 Innenansicht Altbau (1977)

Im südlichen Gebäudeteil (Baujahr 1977) des Altbaus befinden sich unter anderem Büroräume, die Küche und der Speiseraum. Das Flachdach und die Lichtkuppeln wurden in den letzten Jahren saniert. Die Fassade befindet sich in einem guten Zustand. Es ist bestenfalls von einer Dämmschicht von 2-3 cm auszugehen.
