Energetisches Kurzgutachten

Annette-von-Droste-Hülshoff-Grundschule Angelmodde

Steffen Kattert, Fachstelle IT- und Energiemanagement

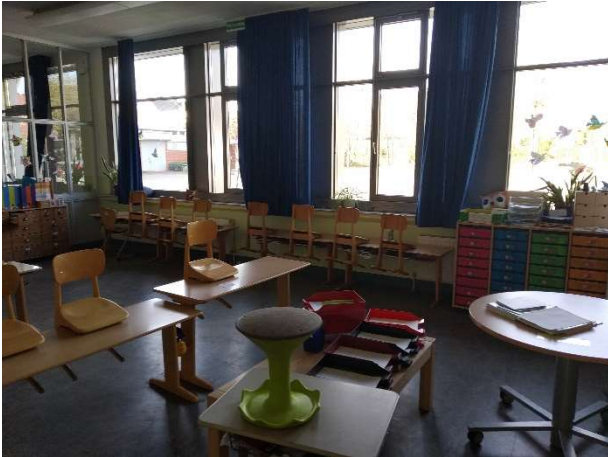
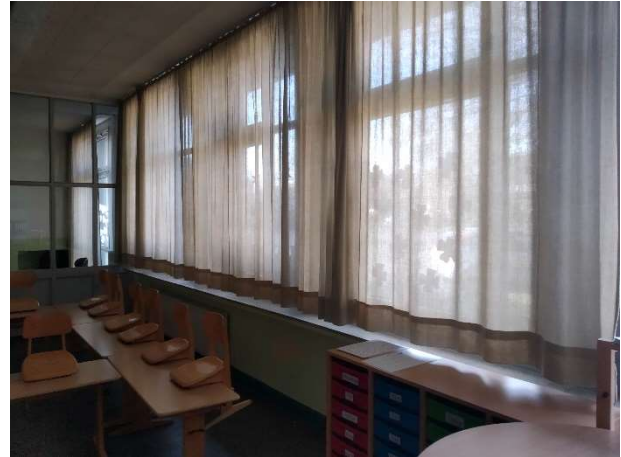
Abbildung 10 Klassenraum

Der Nachweis des sommerlichen Wärmeschutzes ist für alle Neubauten und Erweiterungen unter bestimmten Bedingungen seit der EnEV 2009 fester Bestandteil des Nachweisverfahrens. Zum Zeitpunkt der Erstellung des Gebäudes bestand keine Notwendigkeit, diesen Nachweis zu führen. Die Klassenräume verfügen nicht über einen außenliegenden Sonnenschutz. Trotzdem treten in den Sommermonaten keine starken Temperaturbelastungen auf.

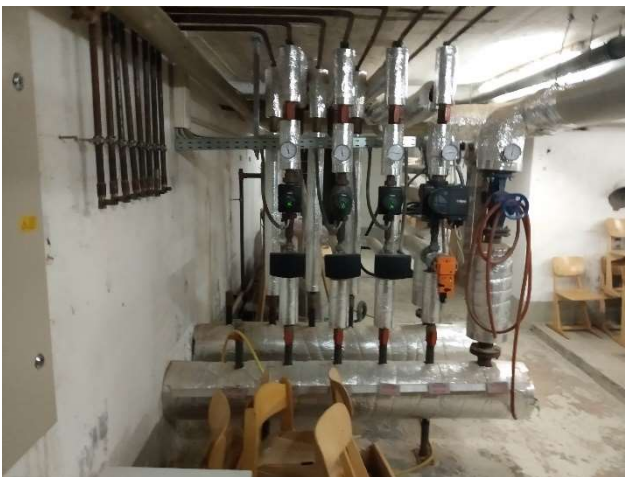
Abbildung 12 Heizzentrale Schulgebäude

Heizkörper und Leitungen sind noch aus der Errichtungszeit und inzwischen sehr schadensanfällig. Der Wasserschaden auf der obersten Geschossdecke wurde durch gebrochene Leitungen verursacht. Die gesamte Verteilung und Übergabe der Heizung muss saniert werden.
