# Energetisches Kurzgutachten

Ludgerusschule Hilstrup

**Amt für Immobilienmanagement**

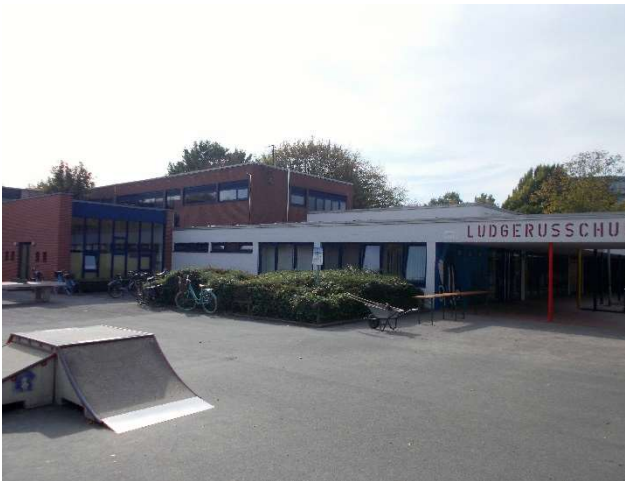
Abbildung 2 Ansicht Klassentrakt

Der Klassentrakt mit Verwaltung wurde im Jahr 1967 gebaut. In den 1990er Jahren erfolgte eine Sanierung. Bei der Sanierung wurde bereits der Heizenergieverbrauch-Zielwert von 50 kWh/m<sup>2</sup> berücksichtigt. Die Bauteile der thermischen Gebäudehülle sind mit durchschnittlichen Dämmschichten versehen und in einem baulich guten Zustand. Eine erneute energetische Sanierung ist momentan nicht erforderlich.

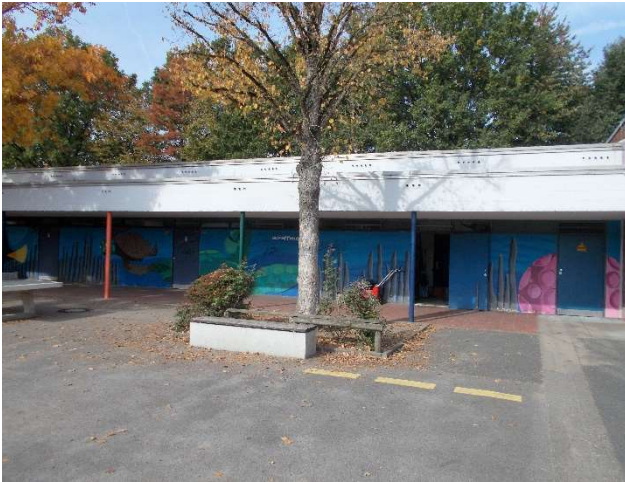
Abbildung 6 Sonderklassentrakt

Der Sonderklassentrakt wird aufgestockt und saniert. Die Thermografie zeigt hohe thermische Verluste über die Oberlichter und die Außenwand. Die energetische Sanierung wird hier zu erheblichen Verbesserungen führen.

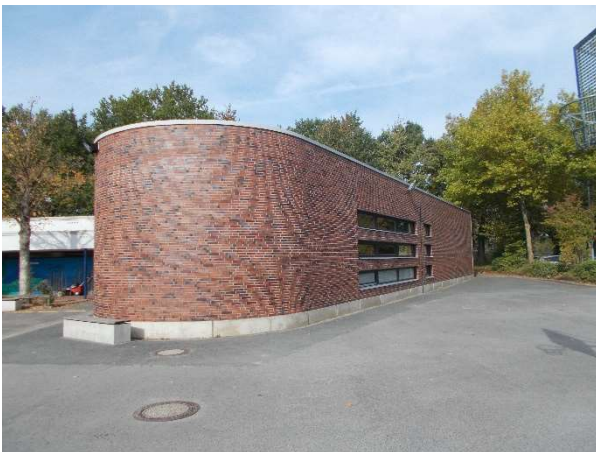
Abbildung 8 Neubau

Der Neubau befindet sich in einem dem Baujahr entsprechenden energetischen Zustand. Die Fensterrahmen sind zum Teil beschädigt und sollten ausgetauscht oder aufgearbeitet werden. Falls ein Austausch erfolgt, sollte auch die Verglasung erneuert werden.

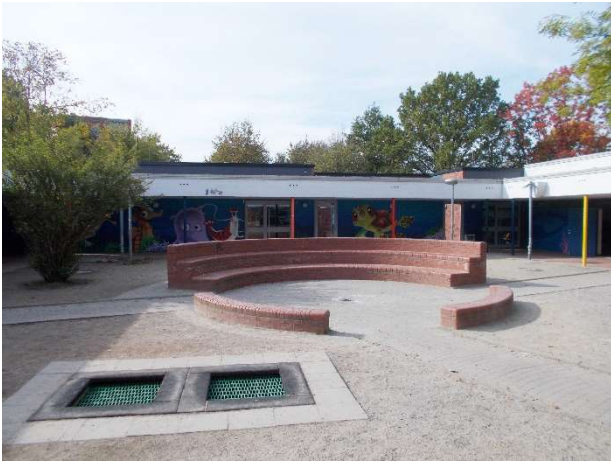
Abbildung 10 Erweiterung

Die Erweiterung aus dem Jahr 2014 entspricht dem aktuellen technischen Stand. Energetische Sanierungsmaßnahmen an der Gebäudehülle sind nicht erforderlich.
