STADT MÜNSTER

Amt für Grünflächen, Umwelt und Nachhaltigkeit

Südpark

Parkentwicklungs- / Pflegekonzept
Bestandsbewertung und Handlungsfelder

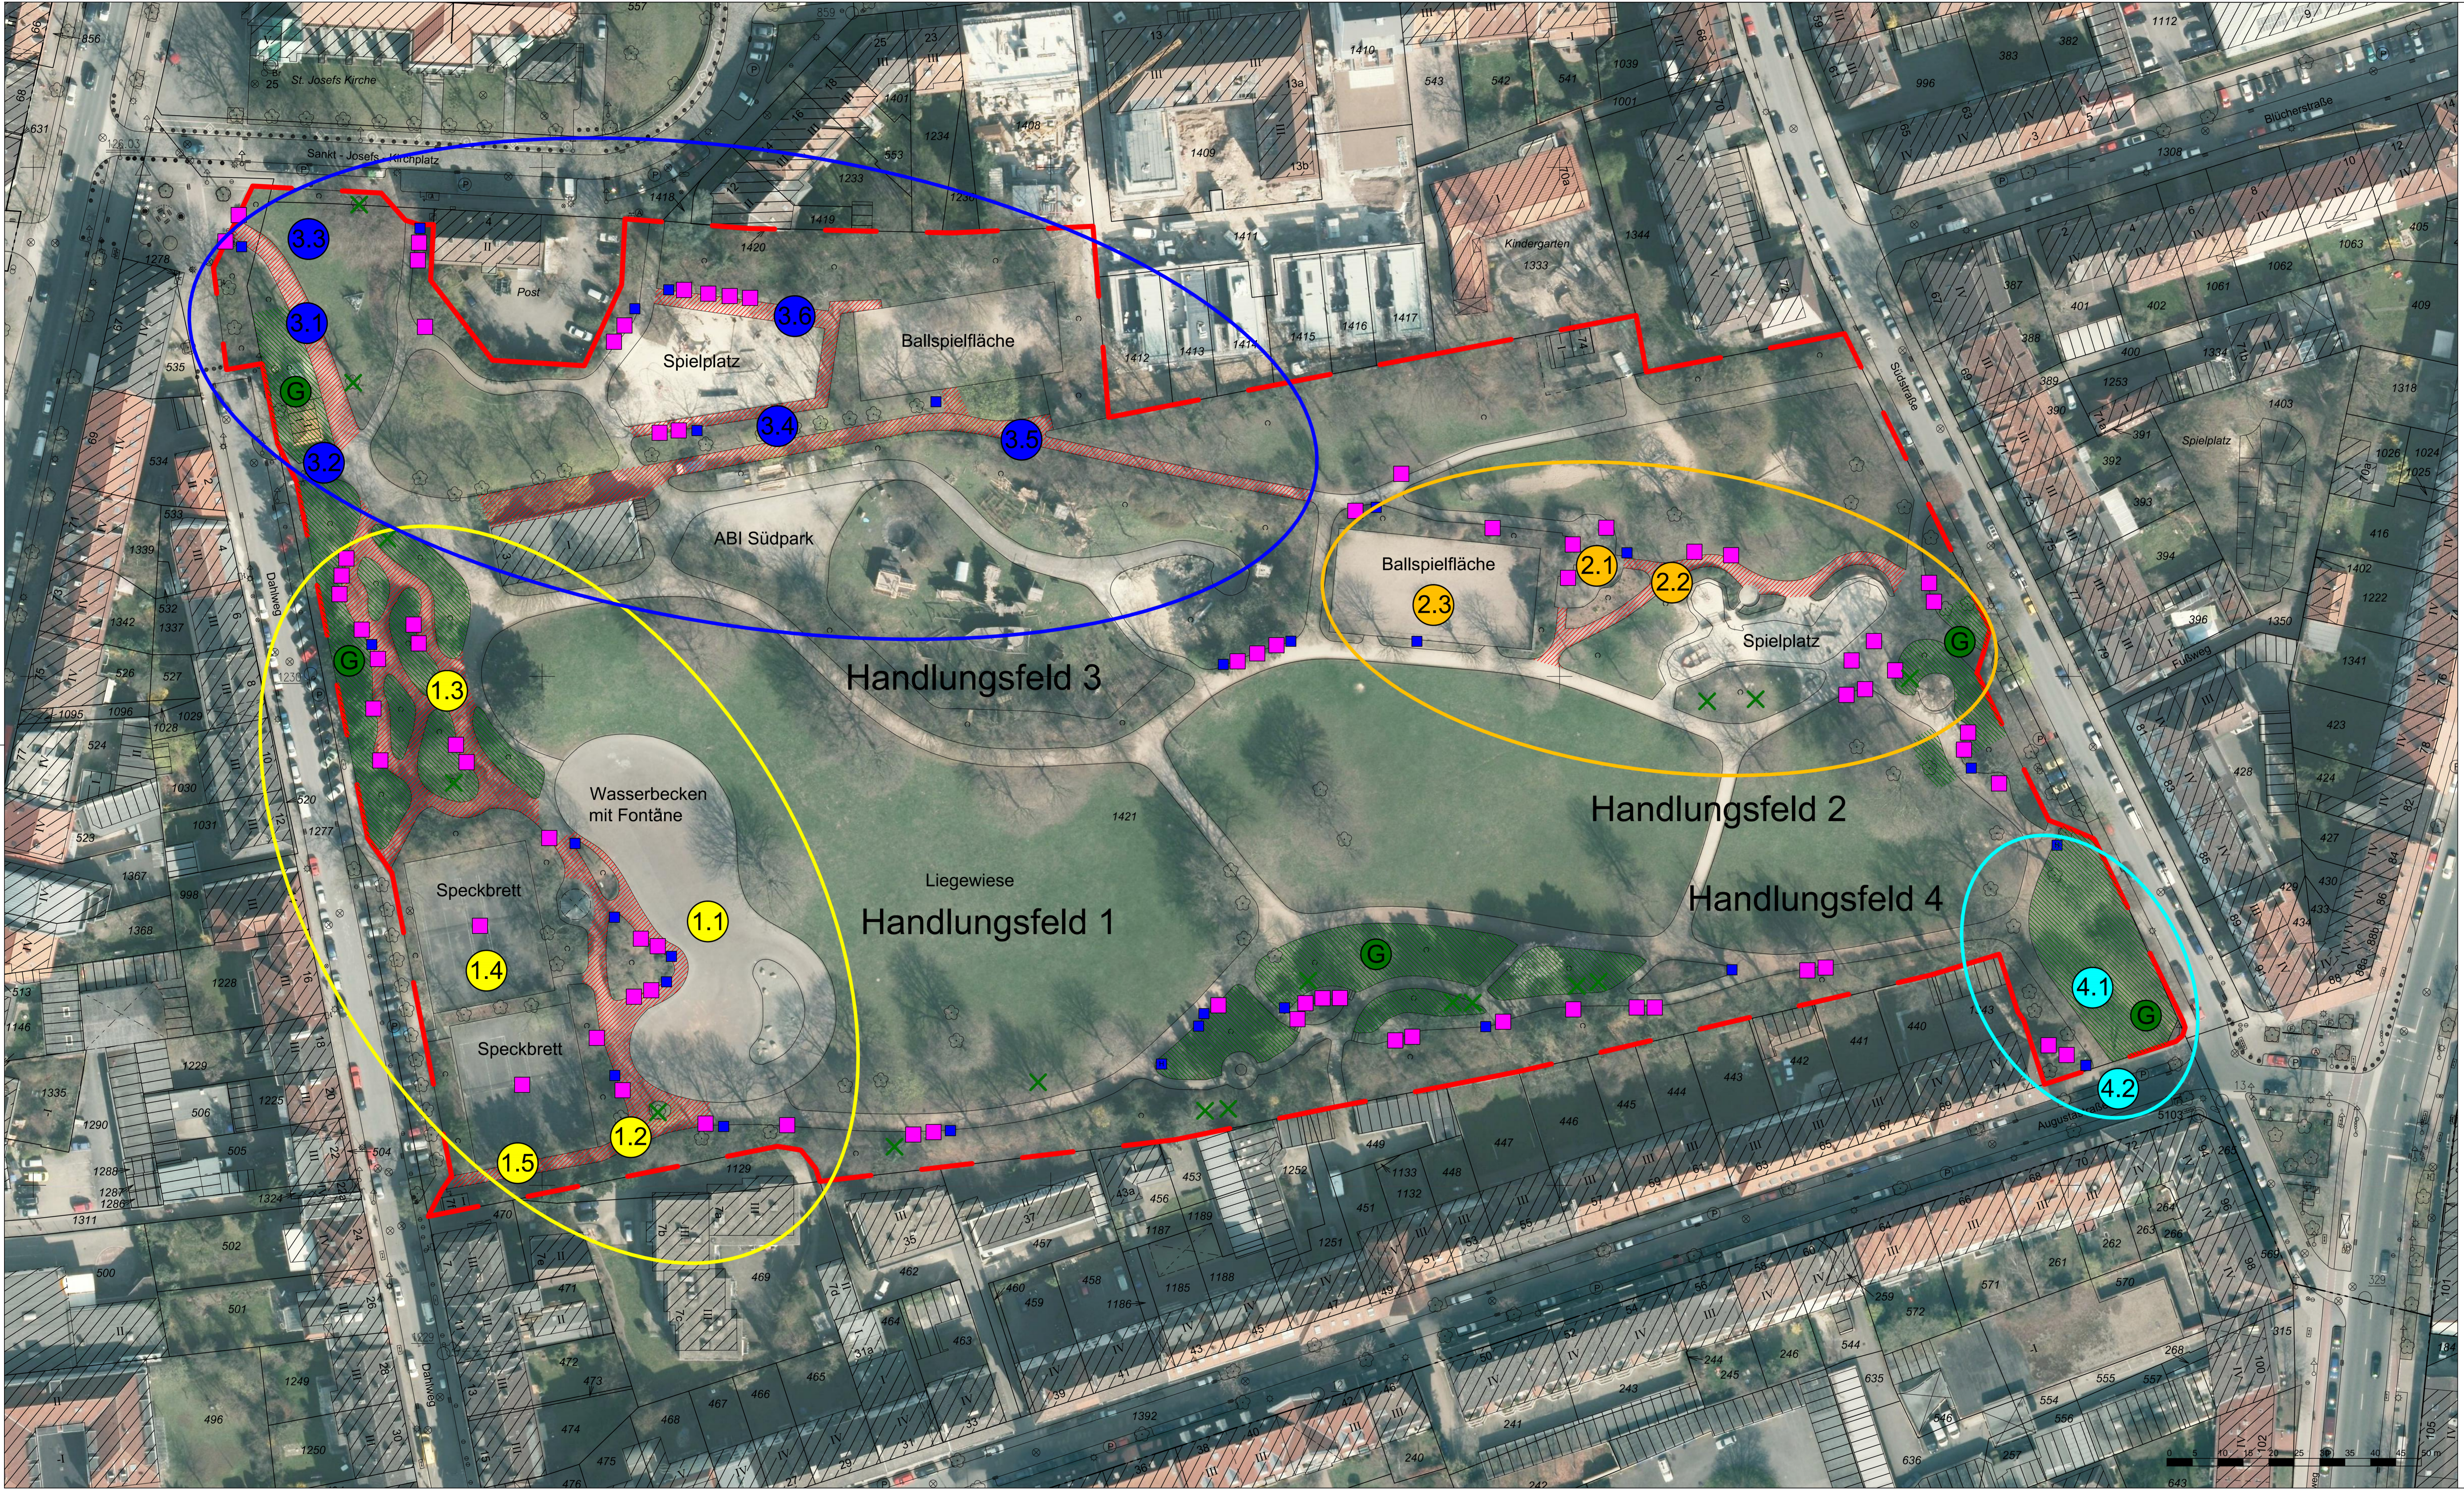
- Handlungsfeld 1:**
- 1.1 Technik der Wasserfläche veraltet; hohe Wasserverluste; Hygiene / Wasserqualität
 - 1.2 Asphalt marode
 - 1.3 Wassergeb. Decke abgängig

- 1.4 Belag der Speckbrettplätze in schlechten Zustand; Oberflächenentwässerung mangelhaft; in Randbereichen stark verschattet; Ballfangzaun abgängig
 - 1.5 versteckter, aber gut genutzter Nebeneingang

- Handlungsfeld 2:**
- 2.1 Pergola marode;
 - 2.2 Asphalt marode
 - 2.3 Belag des Ballspielfeldes in schlechten Zustand; Oberflächenentwässerung; fehlender Zaun am Weg

- Handlungsfeld 3:**
- 3.1 Wassergeb. Decke abgängig
 - 3.2 Randbereich der Zufahrt defekt
 - 3.3 unscheinbarer Hauptzugang
 - 3.4 Baumreihe Ahorn; Faulstellen in Astgabelungen

- 3.5 Asphalt marode
 - 3.6 Betonplatten abgängig
- Handlungsfeld 4:**
- 4.1 Ausrichtung des Nebeneingangs zur Wegekreuzung
 - 4.2 leere Baumscheibe
- Handlungsfeld Ausstattung**

- Ausstattung (derzeitiger Bestand)
- Sitzangebot
 - Abfallbehälter
 - Hundekotützenspender
- Sonstiges
- Reparatur von Zäunen / Knieholmen im gesamten Park

- Handlungsfeld Pflanzflächen**
- Pflanzung veraltet / vergreist; fehlende Transparenz
 - × abgängige Einzelbäume
