Projektkurzbeschreibung

Phase 2 & Phase 3

Objekt:	Stadt Münster Maßnahmenprogramm Sanierung von Brunnenanlagen / architektonische Wasserspiele Wassertechnische Anlage: Engelenschanze-Brunnen
Datum Doku:	Dienstag, 08.März 2022
AG / Bauherr / Betreiber:	Stadt Münster <i>Amt für Grünflächen, Umwelt und Nachhaltigkeit</i> <i>Gebäude 14</i> Albersloher Weg 450 48167 Münster <i>Frau Workert</i> Tel.: 0049 251 492-6866 workert@stadt-muenster.de www.stadt-muenster.de/umwelt
Planer:	IBJO Ingenieurbüro Oehlschläger <i>Jeannine Oehlschläger</i> <i>Diplom Bauingenieurin</i> Am Campus 25 18182 Bentwisch Tel : 0049 172 3824884 www.ib-jo.de ibjo@live.de

I.18_Engelenschanze-Brunnen

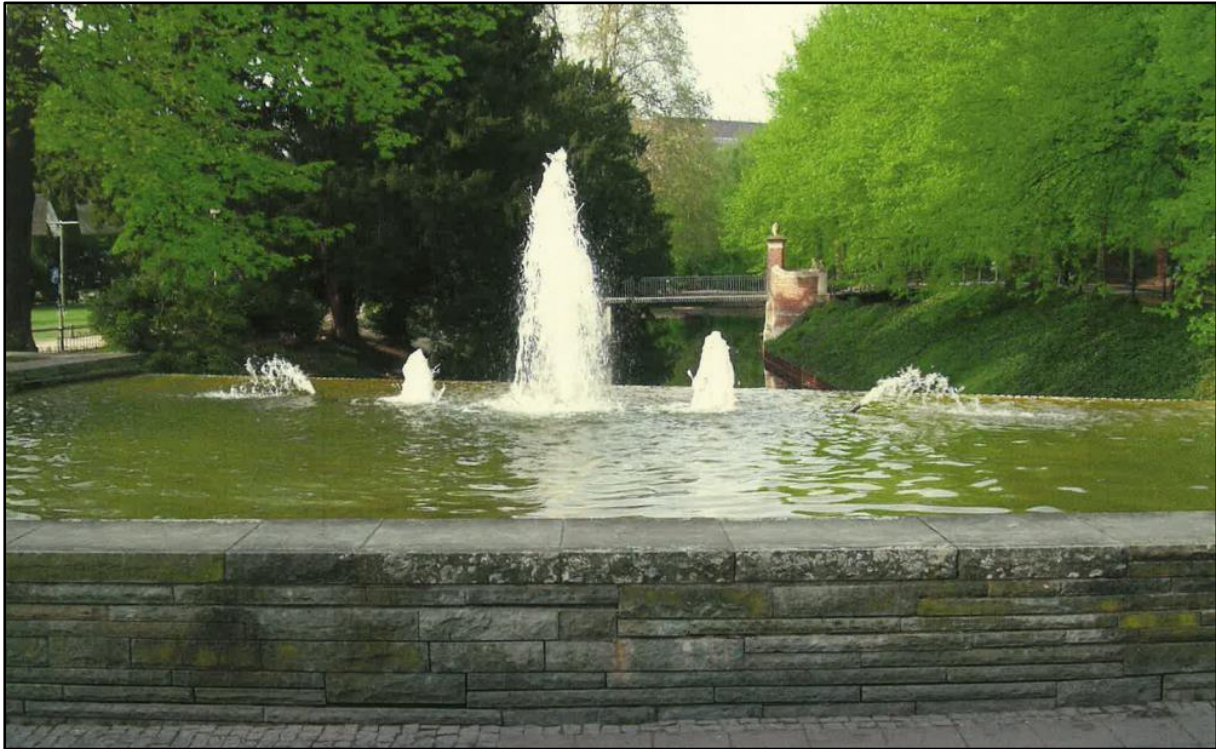
Abb. 1 Wasserbild Engelenschanze (Quelle: Archiv Stadt Münster) 2007 | 5 Stück Weißwasserdüsen davon 3 Stück vertikal und 2 Stück im Bogen - Koordinaten - 51°57'27.6"N 7°37'50.6"E
