Projektkurzbeschreibung

Phase 2 & Phase 3

Objekt:	Stadt Münster Maßnahmenprogramm Sanierung von Brunnenanlagen / architektonische Wasserspiele Wassertechnische Anlage: Domplatz
Datum Doku:	Dienstag, 08.März 2022
AG / Bauherr / Betreiber:	Stadt Münster <i>Amt für Grünflächen, Umwelt und Nachhaltigkeit</i> <i>Gebäude 14</i> Albersloher Weg 450 48167 Münster <i>Frau Workert</i> Tel.: 0049 251 492-6866 workert@stadt-muenster.de www.stadt-muenster.de/umwelt
Planer:	IBJO Ingenieurbüro Oehlschläger <i>Jeannine Oehlschläger</i> <i>Diplom Bauingenieurin</i> Am Campus 25 18182 Bentwisch Tel : 0049 172 3824884 www.ib-jo.de ibjo@live.de

I. I.11_Domplatz Trinkwasserbrunnen

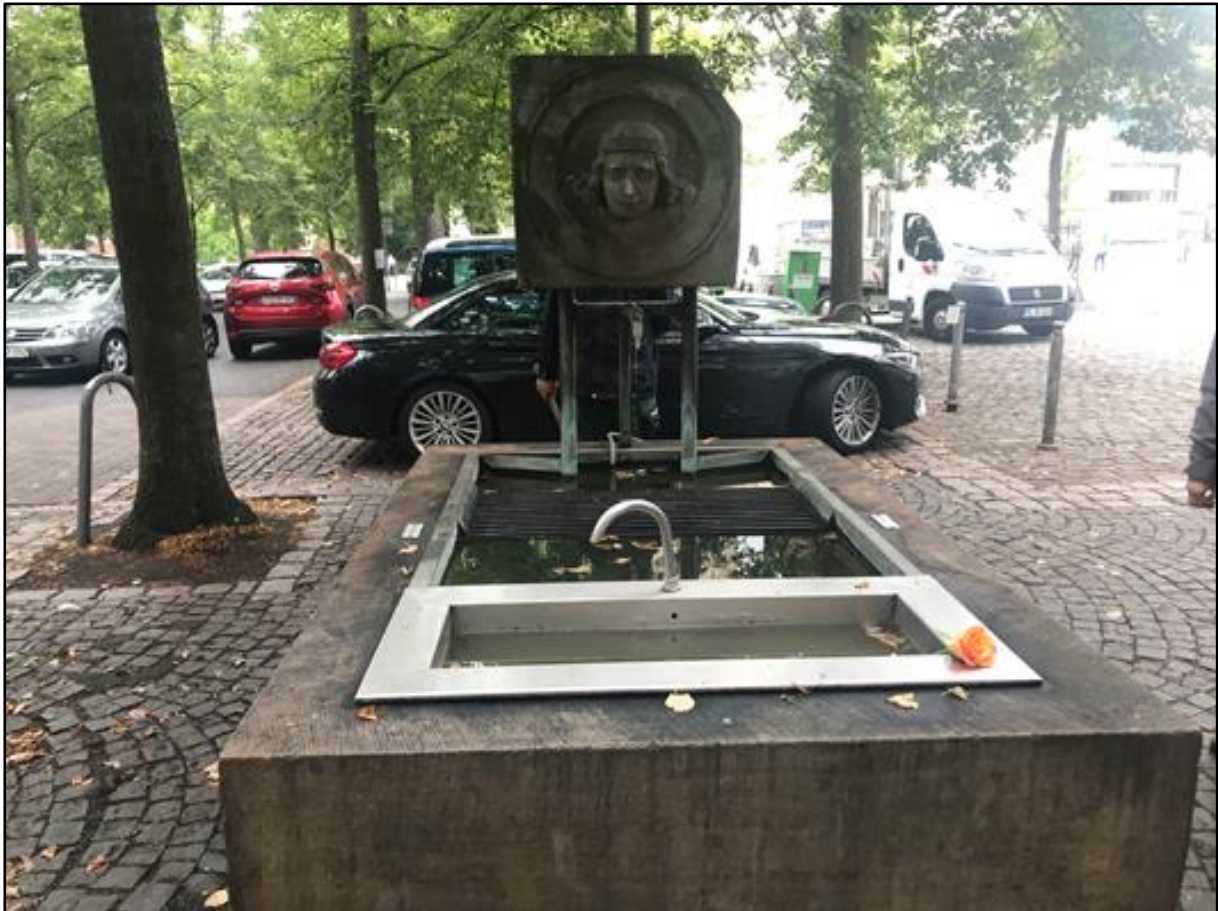
Abb. 1 Frischwasserbrunnen mit Kupferbecken und Edelstahlinsatz ; stehendes Wasser Koordinaten - 51°57'43.9"N 7°37'30.5"E

Jedoch entspricht das Entwässerungssystem im Becken nicht dem eines öffentlichen Trinkbrunnens, da das Wasser im Becken verbleibt und somit verunreinigt. Das Wasser fließt erst über einen Überlauf in einer Höhe von ca. 30 cm ab. Das heißt, dass sich im Wasserbecken stehendes Wasser in einer Höhe von 30 cm befindet. Die Wasserqualität ist sehr schlecht. Das Wasser ist stark verunreinigt.

Weiter ist die Entwässerungsleitung höchstwahrscheinlich verstopft. Nach Ablassen des Brunnenbeckens wird der angrenzende öffentliche Parkplatz über einen Regenablaufschaft geflutet.

1. Kneippbeckengröße insbesondere Tiefe verringern über Einsatz aus Kupfer/Bronzeinsatz mit Ablauf und Notüberlauf, somit direkter Ablauf des Trinkwassers - kein stehendes Wasser mehr

2. keinen Überlauf , nur noch Notüberlauf im Einsatz
3. Neubau oberirdischer Armaturenschrank in der Nähe des Beckens für die automatische Steuerung des Trinkwasserauslaufes und Zwangsteuerung zum Zwecke täglicher Zwangsspülungen zur Vermeidung von Stagnationen in der Trinkwasserleitung *vgl. Anlage BS.01.6 Hinweise Frischwassernachspeisung von Brunnenanlagen aus dem Trinkwassersystem gem. DIN EN 1717 und DIN 1988*
