Projektkurzbeschreibung

Phase 2 & Phase 3

Objekt:	Stadt Münster Maßnahmenprogramm Sanierung von Brunnenanlagen / architektonische Wasserspiele Wassertechnische Anlage: Clemenskirchgarten
Datum Doku:	Dienstag, 08.März 2022
AG / Bauherr / Betreiber:	Stadt Münster <i>Amt für Grünflächen, Umwelt und Nachhaltigkeit</i> <i>Gebäude 14</i> Albersloher Weg 450 48167 Münster <i>Frau Workert</i> Tel.: 0049 251 492-6866 workert@stadt-muenster.de www.stadt-muenster.de/umwelt
Planer:	IBJO Ingenieurbüro Oehlschläger <i>Jeannine Oehlschläger</i> <i>Diplom Bauingenieurin</i> Am Campus 25 18182 Bentwisch Tel : 0049 172 3824884 www.ib-jo.de ibjo@live.de

I. I.14_Clemenskirchgarten-Brunnen

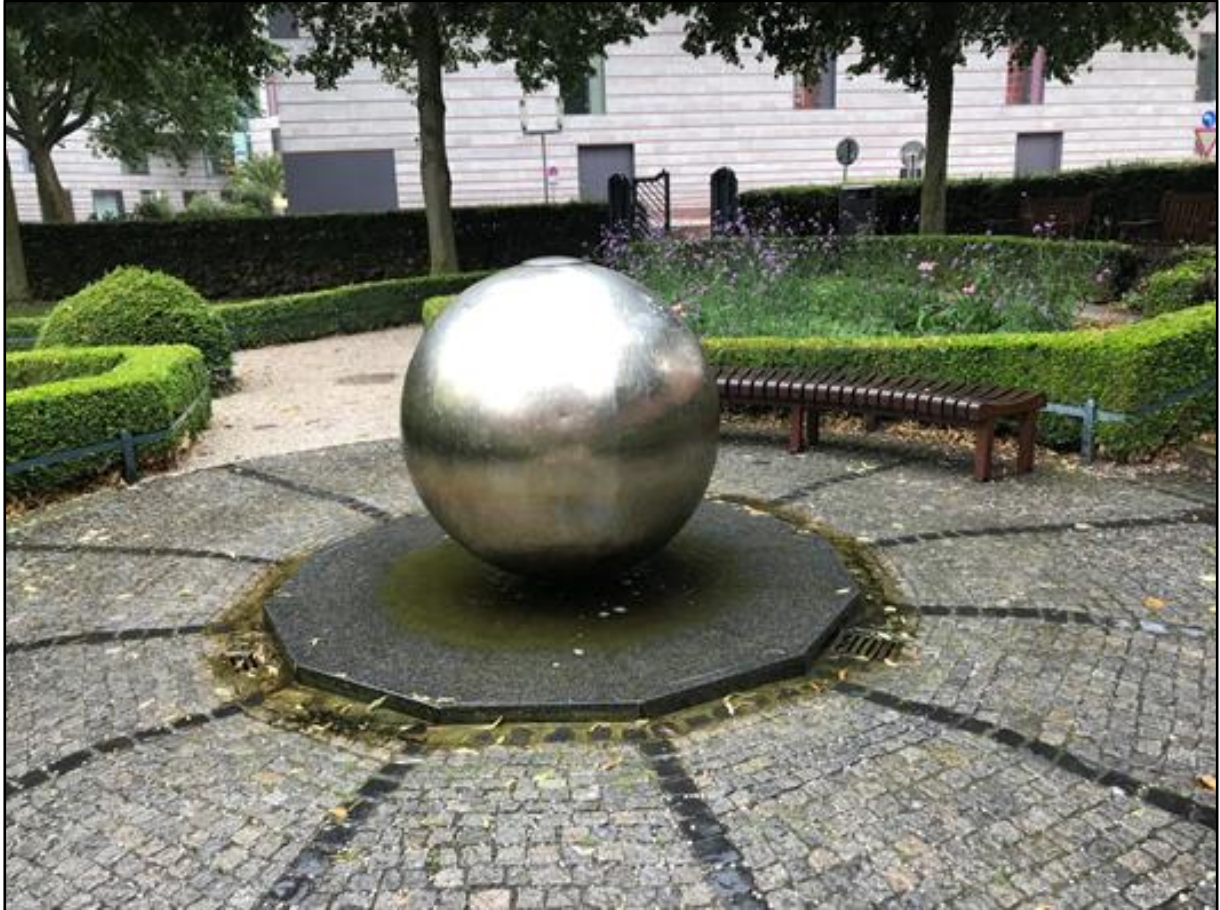
Abb. 1 Kugelbrunnen aus Edelstahl mit zentralen Auslauf auf einer Natursteinplatte und umlaufender Rücklaufrinne – Koordinaten 51°57'38.4"N 7°37'50.2"E

Die Anlage ist **funktionstüchtig** und ist **in Betrieb**.

1. Unterflurbauwerk als Reservoir mit nass aufgestellter Umwälzpumpe, Frischwassernachspeisung, Überlaufarmatur und mittels Schieber bedienbarer Bodenablauf
2. Schalt- und Steueranlage im Technikraum in der Kirche
3. Brunnenkunst aus Edelstahl in Form einer Kugel. Die Kugel steht auf einer Natursteinplatte; zentraler mittiger Auslauf
4. umlaufende Rücklaufrinne mit 4 Stück Rücklaufschächte

Für die **Wiederinbetriebnahme der wassertechnischen Anlage** werden folgende Maßnahmen dringend empfohlen:

1. Auslaufarmatur in Brunnenkugel reinigen
2. Die Umrüstung der Trinkwasserinstallation gem. DIN EN 1717 und DIN 1988-100 als freien Auslauf. *vgl. Anlage BS.01.6 Hinweise Frischwassernachspeisung von Brunnenanlagen aus dem Trinkwassersystem gem. DIN EN 1717 und DIN 1988*

3. Hydrant für Wartungszwecke (Reinigung) im Bereich der Brunnenanlage
4. neue Wasserstandssensorik mit Trockenlaufschutz PU in Abstimmung auf die Schalt- und Steueranlage
