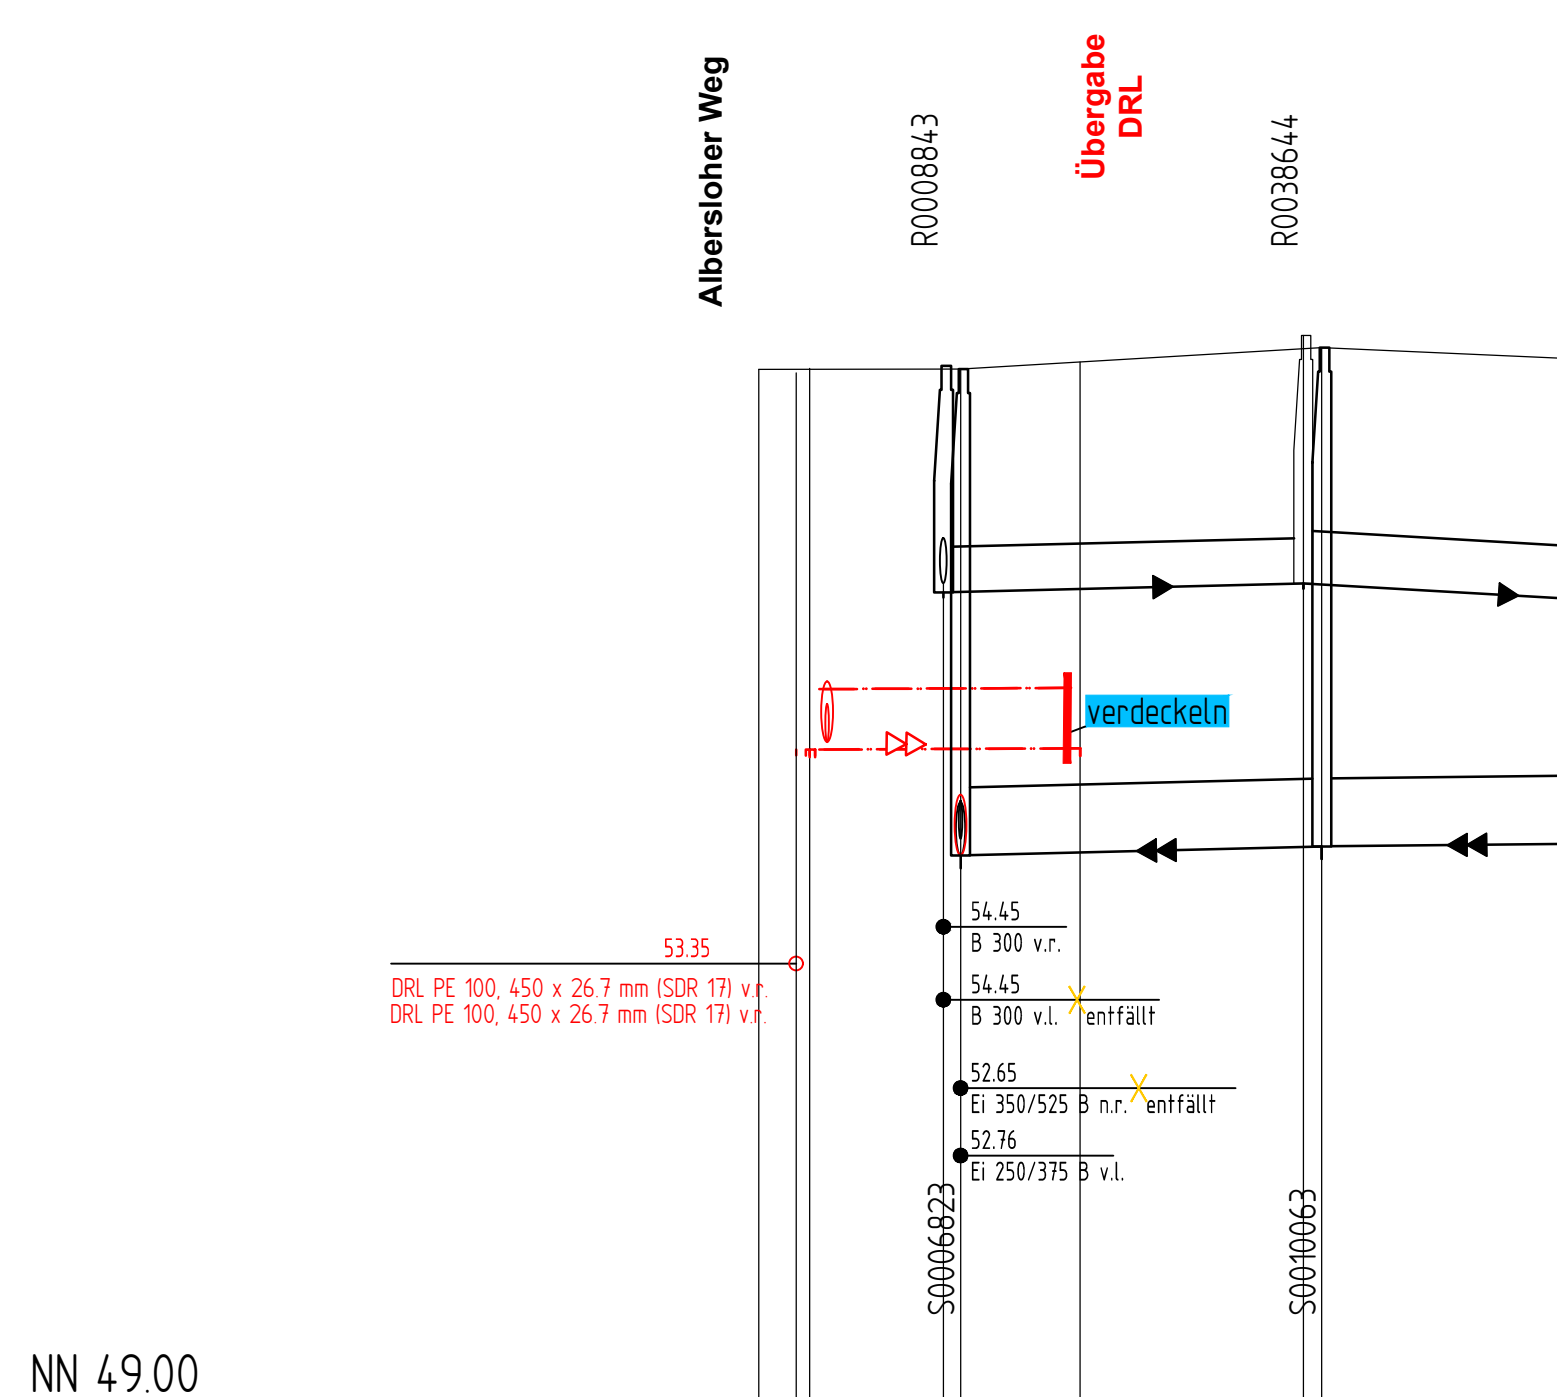
| <b>NN 4900</b> | | | | | |
| Geländehöhe | 854 | 557 | | 882 | |
| Stahntonierung | 0-0714,7<br>OK Gelände / Tiefe | 0-0320,0<br>OK Schacht - Ø Material | 0-0400,0<br>SW geplant | 0-0400,0<br>SW geplant | |
| Straßenname | Angelsachsenweg | | | | |
| DRL-1 SW geplant<br>OK Gelände / Tiefe<br>SW geplant<br>Haltungssohle | 53,6<br>53,6<br>53,6<br>53,6 | 55,7<br>55,7<br>53,35<br>52,92 | 55,02<br>55,02<br>53,36<br>53,36 | 55,02<br>55,02<br>53,36<br>53,36 | |
| DRL-1 SW Bezeichnung | <b>DRL PE 100, 450 x 26,7 mm (SDR 17)</b> | | | | |
| DRL-2 SW geplant<br>OK Gelände / Tiefe<br>DRL-2 SW geplant<br>Sohle | 53,6<br>53,6<br>53,6<br>53,6 | 55,7<br>55,7<br>53,35<br>52,92 | 55,02<br>55,02<br>53,36<br>53,36 | 55,02<br>55,02<br>53,36<br>53,36 | |
| DRL-2 SW Bezeichnung | <b>DRL PE 100, 450 x 26,7 mm (SDR 17)</b> | | | | |
| SW vorhanden<br>OK SchachTiefe - Ø Material, Länge, Gefälle | 55,87<br>52,05 | 52,92 | E 300/450 B<br>23,89m 251‰ | 56,01<br>52,11 | E 300/450 B<br>29,24m 102‰ |
| SW vorhanden<br>Haltungssohle - Baujahr/ Zustandsklasse | | | 1960 / ZK 3 | | 1960 / ZK 3 |
| RW vorhanden<br>OK SchachTiefe - Ø Material, Länge, Gefälle | 55,08<br>51,05 | 52,05 | DN 300 B<br>24,37m -246‰ | 55,02<br>51,02 | DN 350 B<br>34,49m 580‰ |
| RW vorhanden<br>Haltungssohle - Baujahr/ Zustandsklasse | | | 1981 / ZK 3 | | 1960 / ZK 2 |
